通学路対策箇所図

学校名	飯梨小	箇所No.	1	合同点検	
住所・箇所	飯梨町	路線名	広瀬荒島線	道路管理者	島根県
<u>位置図</u>		<u>状況写真</u>

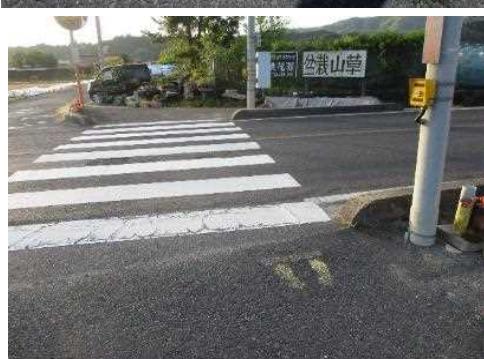
<u>通学路の状況・危険内容等</u>					No.
交流センター前の信号。信号待ちの児童が、車道からなるべく離れるように、押しボタンを歩道側に向けてもらいたい。					1
No.	協議・対策内容	対策実施者	対応状況(対策時期)		
1	現地を調査して検討する。	警察	飯梨小生徒に交通指導を現場で行う。

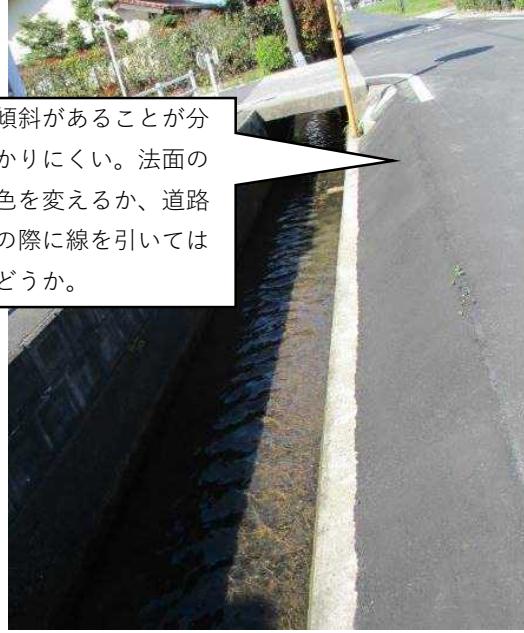
<p>傾斜があることが分かりにくい。法面の色を変えるか、道路の際に線を引いてはどうか。</p>

通学路の状況・危険内容等	No.
水路の法面が道路と同じ色のアスファルトで覆われているため、傾斜がついていることがわかりにくい。	2
低学年の通学や暗くなつてからの自転車での通行、積雪時など、落下の危険がある。	
深さが深く、流れが急なところがあり、落下したら危険である。

No.	協議・対策内容	対策実施者	対応状況(対策時期)
2	現地を確認して検討する。	安来市	路肩注意ポール設置済。

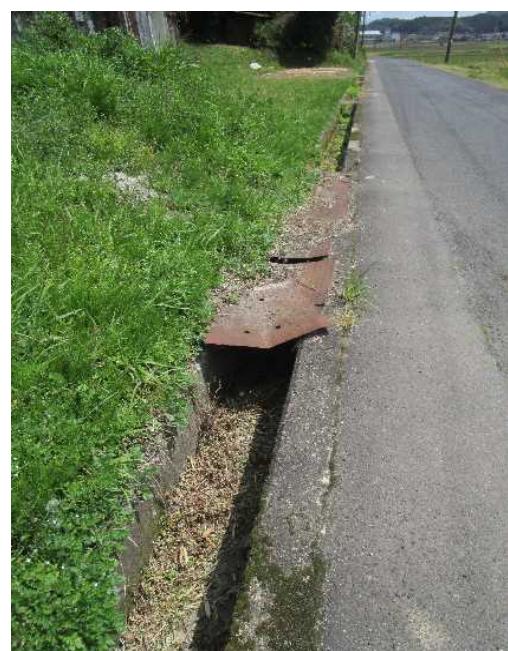
通学路の状況・危険内容等					No.
溝に溝蓋がない。ところどころあるにはあるが、さびているところもあり危険。					3
No.	協議・対策内容	対策実施者	対応状況(対策時期)		
3	現地を確認して検討する。	安来市	進入路として設置されている。蓋の設置は困難である。

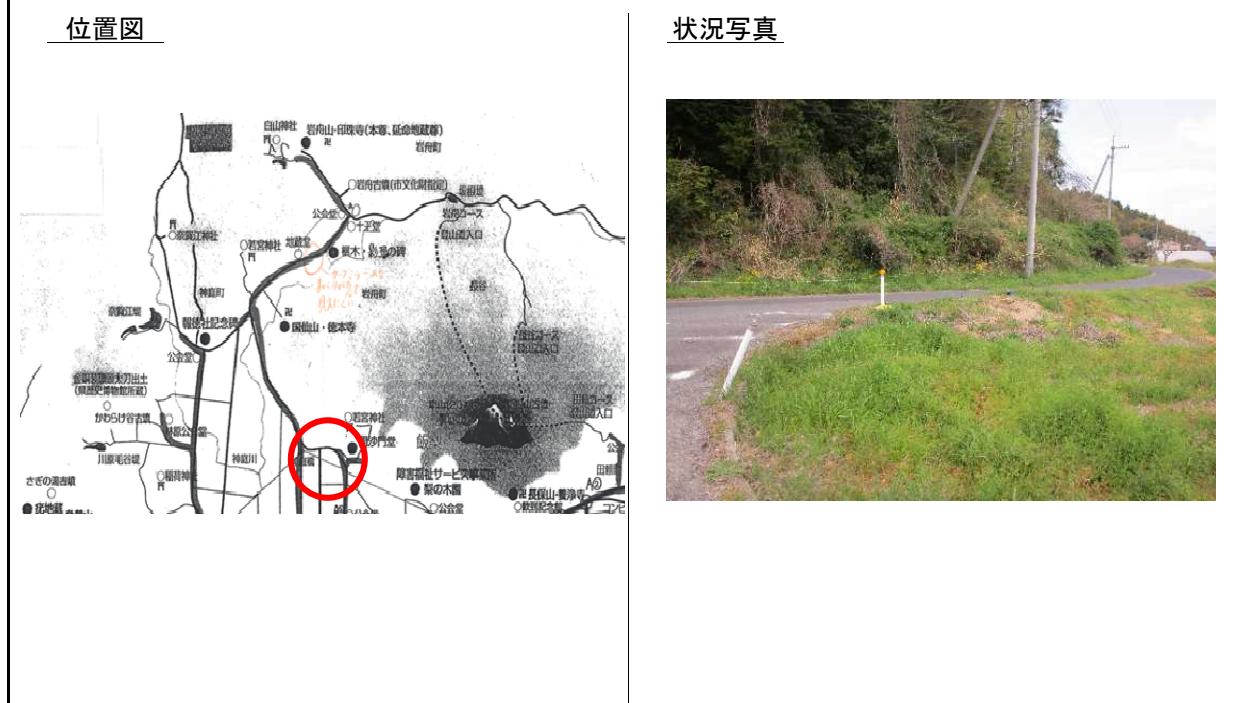
通学路の状況・危険内容等		No.
横断歩道のない道路を横断するところ。カーブミラーはあるが、まがりが急で見えにくい。		4

No.	協議・対策内容	対策実施者	対応状況(対策時期)
4	現地を確認して検討する。	安来市	現状カーブミラー設置済みでありこれ以上の対応は困難である。児童への安全指導の徹底をお願いしたい。

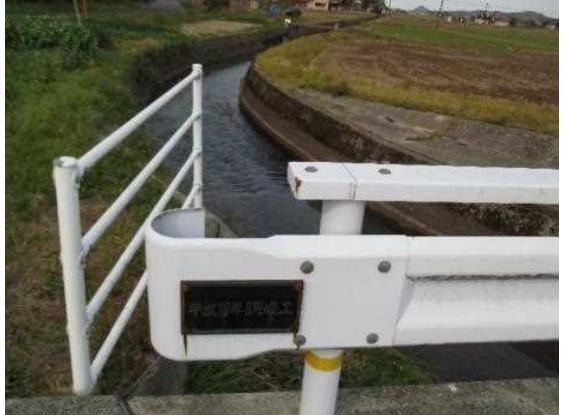
通学路の状況・危険内容等					No.
大雨の際に増水して水かさがかなり上がることがある。ガードレールがついていないところもあり危険。					5
No.	協議・対策内容	対策実施者	対応状況(対策時期)		
5	現地を確認して検討する。	安来市	ガードレールの隙間をロープ等で対策予定。

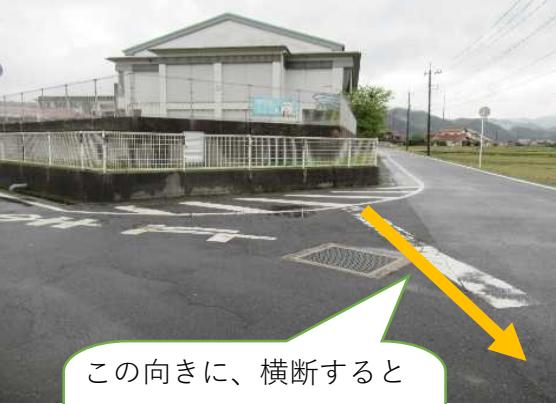
<p>この向きに、横断するとき、右からの車が見えにくい。</p>		
通学路の状況・危険内容等			No.		
道路を横断する際に、路上まで出ないと確認ができない。			6		
No.	協議・対策内容	対策実施者	対応状況(対策時期)		
6	現地を確認して検討する。	警察	現在の停止線より後ろに下げた位置で別途上申予定。来年度以降。

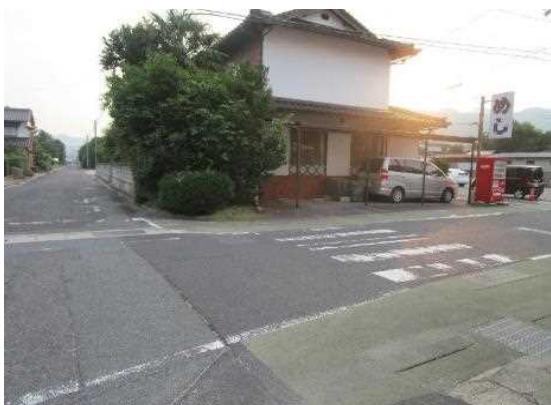
通学路の状況・危険内容等				No.			
経年の摩耗により横断歩道の白線がかなり消えている。				7			
観光地のため県外車の往来が多く、横断に危険を伴う。							
No.	協議・対策内容	対策実施者	対応状況(対策時期)				
7	現地を調査して検討する。	警察	補修済み。
