## 通学路対策箇所図

| 学校名 | 飯梨小 | 箇所 No. | 1 | 合同点検 | |
| 住所・箇所 | 開公会堂前交差点 | 路線名 | さぎの湯荒島線 | 道路管理者 | 安来市 |

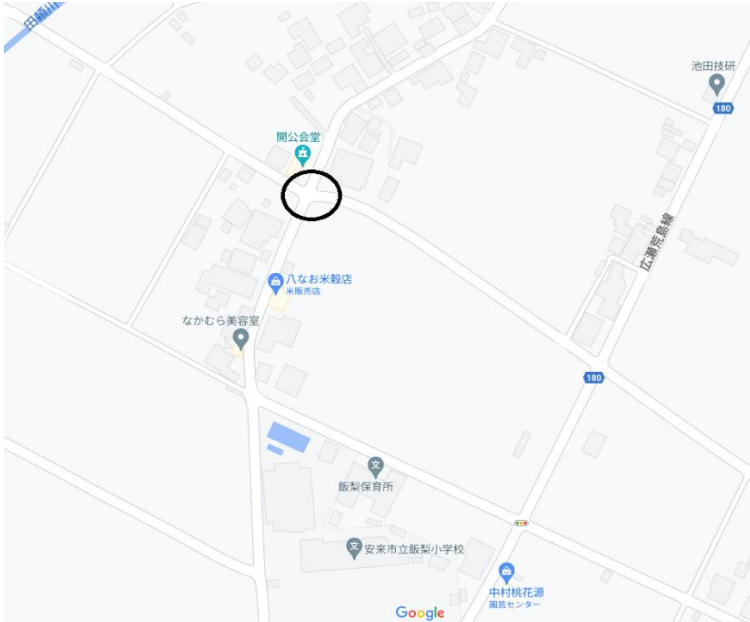
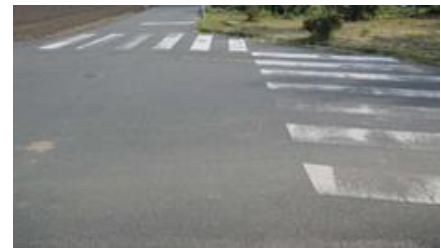
| 通学路の状況・危険内容等 | No. |
|--|---|
| カーブミラーはあるが、交差点の右からやってくる車が見にくい。登校時は、交通量が多いので危険である。横断歩道を通過後は道路の幅が狭くなり、児童は横断歩道を渡る前後で左右に曲がりながら歩くことになる。児童が横断歩道を直進して渡れるように、矢印くらいまで横断歩道の幅を広げるように要望する。 | 1 |

| No. | 協議・対策内容 | 対策実施者 | 対応状況(対策時期) |
|---|---|---|---|
| 1 | 横断歩道の設置基準上、対応困難。 | 安来警察署 | 対応不可。 |

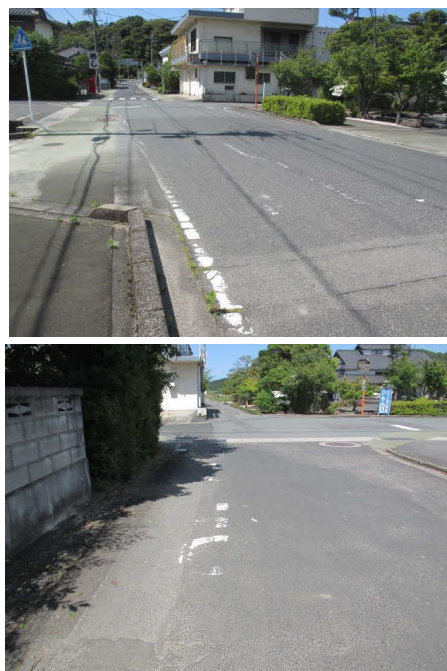
状況写真

| 通学路の状況・危険内容等 | | No. | |
|---|---|---|--|
| 経年の摩耗により横断歩道付近の幅員減少や止まれの路面標示や白線がかなり消えている。 | | 3 | |
| 白線などの塗り直しを要望する。 | | | |

| 通学路の状況・危険内容等 | | No. | |
|---|---|---|--|
| 3 | 「止まれ」表示は上申予定。(警)<br>白線は対応予定。(市) | 安来警察署<br>安来市 | 停止線「止まれ」は上申中、来年度対応予定。(警)<br>外側線(白線)について、施工済み。(市) |
