# 通学路対策箇所図

学校名	赤江小	箇所 No.	1	合同点検	
住所・箇所	さに一たうん付近 (安来市下坂田町)	路線名	今津下坂田線	道路管理者	安来市

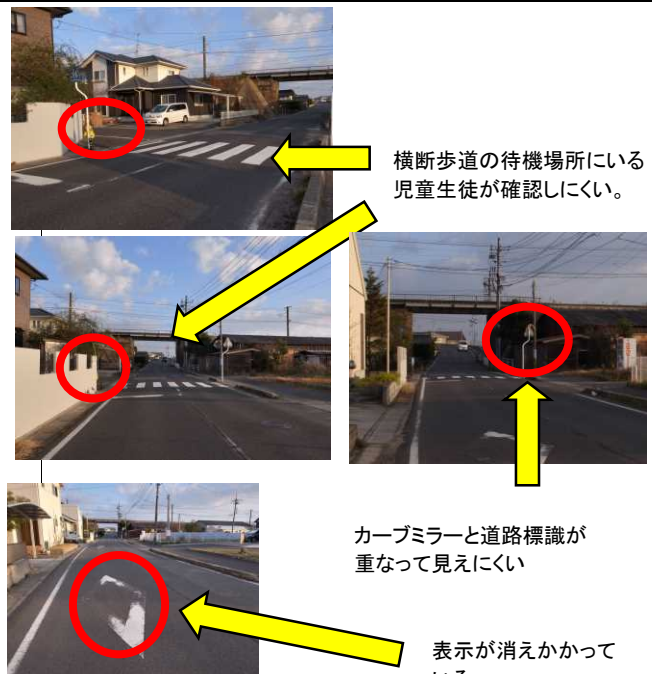
横断歩道の待機場所にいる児童生徒が確認しにくい。

カーブミラーと道路標識が重なって見えにくい

表示が消えかかっている。

<p>・通学路には片側のみ歩道が設置されているため、住宅団地(さに一たうん)児童生徒は、道路を横断する必要がある。しかし、横断歩道の待機場所にいる児童生徒は、住宅の壁で見えにくく、カーブミラーも他の道路標識と重なって見えにくいなどから、付近を走行する自動車が、減速せずに通過することが頻繁にあり危険である。</p>	1

No.	協議・対策内容	対策実施者	対応状況(対策時期)
1	ダイヤモンドマークは塗り直しを検討する。道路標識は現地を確認して検討する。	警察	ダイヤ、横断歩道の一部、停止線は今年度補修上申。 カーブミラーにかかる標識は別途柱の長さを変える工事を来年度予定。

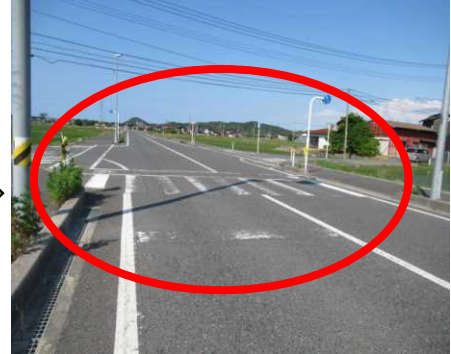
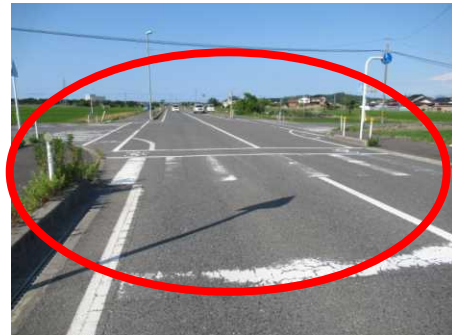
・切川方面の児童が利用する横断歩道であるが、消えかかっている。塗り直しををお願いしたい。		4

No.	協議・対策内容	対策実施者	対応状況(対策時期)
4	現地を確認して検討する。	警察	今年度上申。 来年度以降実施予定。

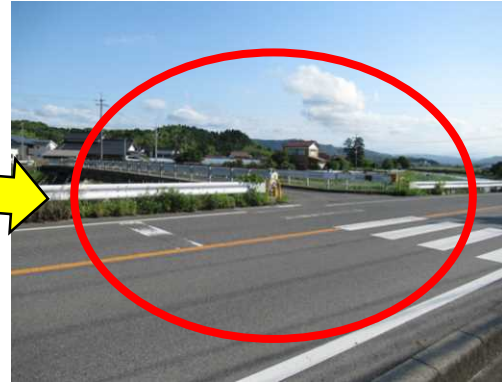
通学路の状況・危険内容等				No.
・登下校で多くの児童が横断する場所であるが、横断歩道が消えかかっている。塗り直しをお願いしたい。				5
No.	協議・対策内容	対策実施者	対応状況(対策時期)	
5	現地を確認して検討する。	警察	今年度上申。 来年度以降実施予定。

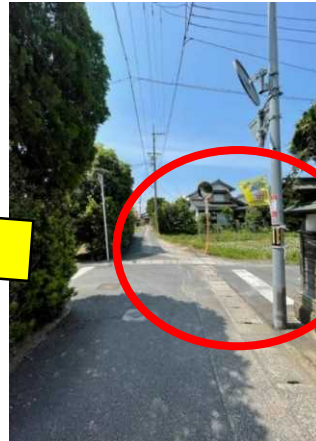
通学路の状況・危険内容等				No.
・進行方向に対して左側はカーブミラーで確認できるが右側は塀があり見通しが悪く確認が困難。				6
No.	協議・対策内容	対策実施者	対応状況(対策時期)	
6	現地を確認して検討する。	安来市	R5年度カーブミラー設置予定。
