通学路対策箇所図

学校名	赤江小	箇所 No.	1	合同点検	
住所・箇所	赤江郵便局付近の交差点 (安来市赤江町宮中川)	路線名	安来荒島線		道路管理者 安来市
位置図			状況写真

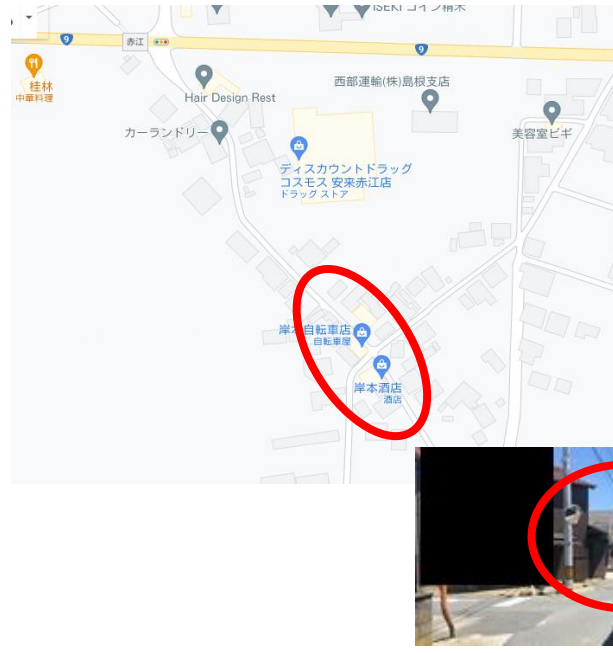
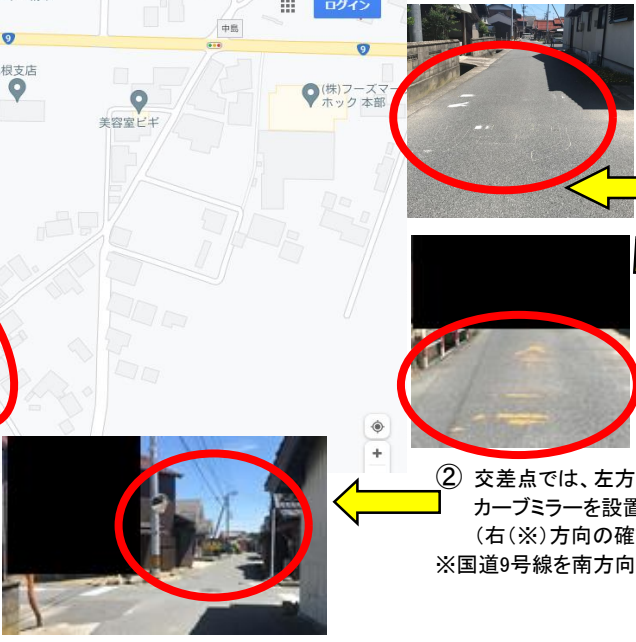
<p>① 道路表示が薄くなっている</p> <p>② 交差点では、左方向(※)の確認用のカーブミラーを設置してほしい (右(※)方向の確認はできる) ※国道9号線を南方向に走行した場合</p>			
通学路の状況・危険内容等					No.
・児童が登下校路として使っている交差点だが見通しが悪い。「徐行」「スクールゾーン」などの道路の表示が薄くなってきている。また、カーブミラーがないため、確認が難しい。					2
・令和3年度に、交差点の東西方向の改善整備をお願いした箇所である。					
今回は南北方向の改善をお願いしたい。					
No.	協議・対策内容	対策実施者	対応状況(対策時期)		
2	現地を確認をして検討する。	安来市	・「徐行」「スクールゾーン」路面標示 →来年度以降対応予定。 ・カーブミラーについて →今年度施工予定。

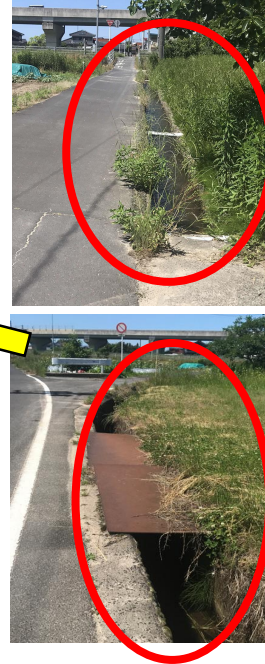
状況写真

・自転車も走行する道路である。道幅は広くなく、溝への転落を防止する改善策を要望する。	6

No.	協議・対策内容	対策実施者	対応状況(対策時期)
6	現地を確認をして検討する。	安来市	現地の側溝について、蓋がかりがなく蓋の設置は困難である。

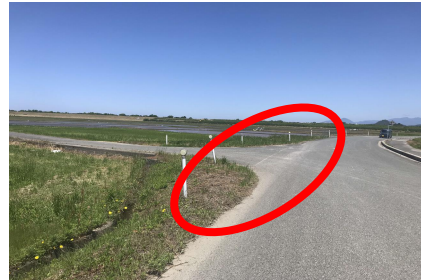
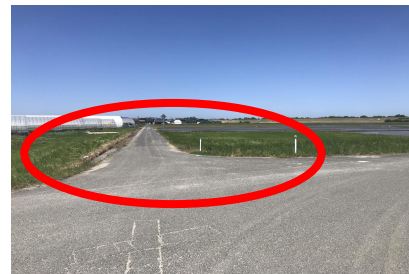
状況写真

・住吉方向から中島方向へ横断する箇所。草が伸びると児童が隠れてしまう。除草をお願いしたい。

No.	協議・対策内容	対策実施者	対応状況(対策時期)
8	対応困難。	安来市	対応困難。
