通学路対策箇所図

学校名	比田小	箇所 No.	1	合同点検	
住所・箇所	広瀬町西比田周辺	路線名	西比田線	道路管理者	安来市

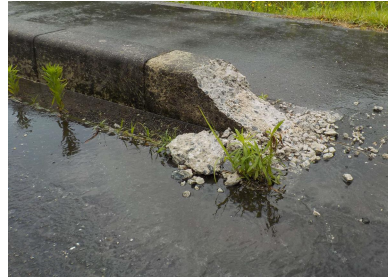
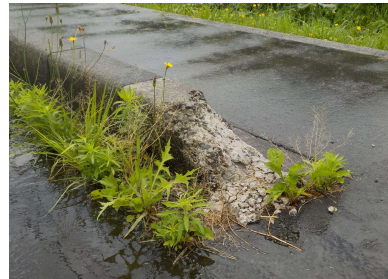
通学路の状況・危険内容等				No.
歩道と車道の間にある縁石が割れている。児童の登校路に複数箇所見られ大変危険な状態である。				1
補修と割れた縁石の撤去を強く要望する。				
No.	協議・対策内容	対策実施者	対応状況(対策時期)	
1	補修対応予定。	安来市	対応済み。
