通学路対策箇所図

学校名	赤屋小	箇所 No.	2	合同点検	
住所・箇所	安来市伯太町赤屋	路線名	島根県道104号西伯伯太線	道路管理者	島根県

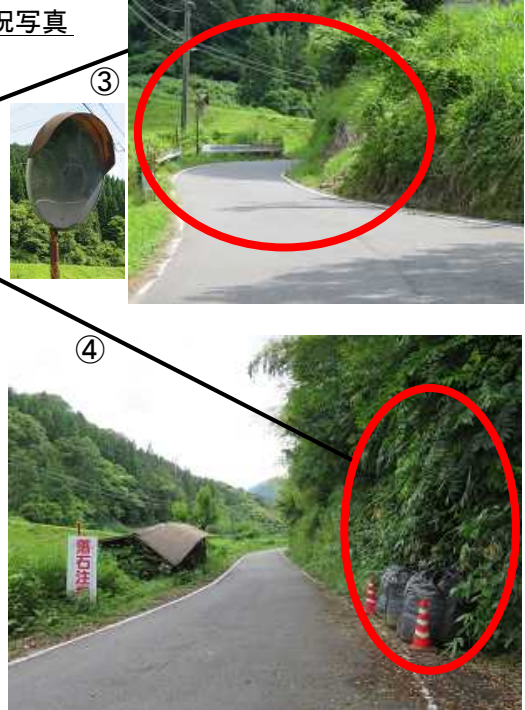
状況写真

カーブで見通しが悪い。(カーブミラーの劣化により映りが悪い)

崖崩れをしている。

No.	協議・対策内容	対策実施者	対応状況(対策時期)
3	現地を確認して検討する。	島根県	R5年度交換予定。
4	土嚢で対応済み。	島根県	実施済み。 大型土嚢を設置済み。
