通学路対策箇所図

| 学 校 名 | 第一中 | 箇所 No. | 1 | 合同点検 | |
| 住所・箇所 | シマダ技術コンサルタント近くの道路 | 路線名 | 荒島停車場線 | | 道路管理者 安来市 |

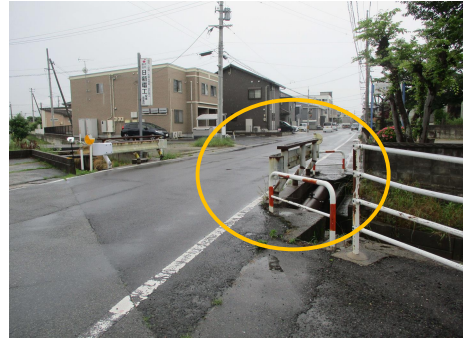
状況写真

| 川のところで路側帯がなくなっており、自転車が車道に大きくふくらんで走らなければならない。 | 1 |

| No. | 協議・対策内容 | 対策実施者 | 対応状況(対策時期) |
|---|---|---|---|
| 1 | 現地を確認をして検討する。 | 安来市 | 来年度以降、床板設置検討。 (単年度による対策は困難) |

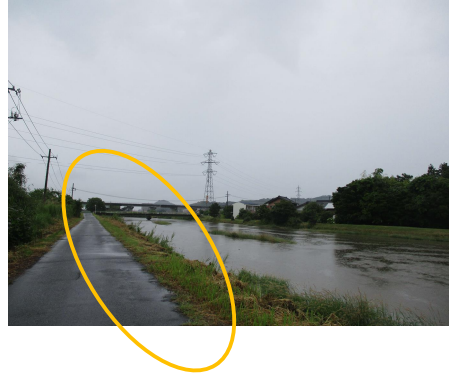
状況写真

| 道が狭く、ガードレールがない。 | 2 |

| No. | 協議・対策内容 | 対策実施者 | 対応状況(対策時期) |
|---|---|---|---|
| 2 | 現地を確認をして検討する。 | 安来市 | 来年度以降、デリネーターまたはポストコーン設置予定。 |
