通学路対策箇所図

学校名	第三中	箇所 No.	1	合同点検	
住所・箇所	西赤江町395付近 三中坂下横断歩道	路線名	県道180号(広瀬荒島線)	道路管理者	島根県

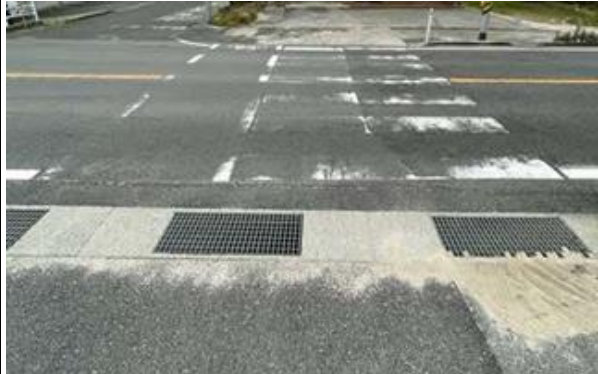
通学路の状況・危険内容等		No.
横断歩道の塗装がはがれ、薄くなっている。自動車の運転者から見えにくく、認識しづらい。時折、赤信号にもかかわらず、通過していく車もあり、危険である。塗り直しをお願いしたい。		1

No.	協議・対策内容	対策実施者	対応状況(対策時期)
1	上申中。	安来警察署	施工済み。
