## 通学路対策箇所図

学校名	第一中	箇所No.	1	合同点検	
住所・箇所	安来電業社近くの橋の南側	路線名	安来伯太日南線	道路管理者	島根県
<u>位置図</u>		<u>状況写真</u>

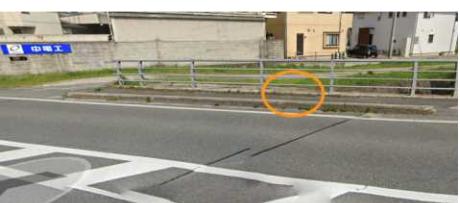
<u>通学路の状況・危険内容等</u>					No.
橋の南側、歩道部分が10センチぐらい隆起して段差になっている。					1
No.	協議・対策内容	対策実施者	対応状況(対策時期)		
1	現地確認をし、すり付けになるとは思うが段差解消をしていきたい。	島根県	実施済み。

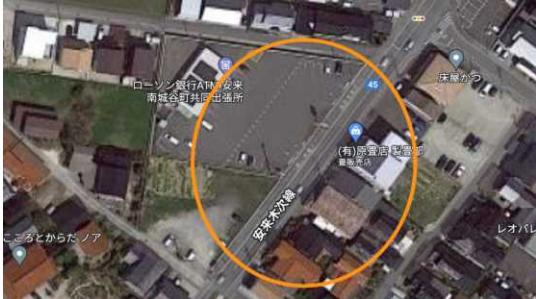
<u>通学路の状況・危険内容等</u>					No.
ローソン付近の歩道が、定期的にへこんでおり修繕されるが繰り返しへこみができる。					2
No.	協議・対策内容	対策実施者	対応状況(対策時期)		
2	現状を確認して検討する。	安来市	その都度、必要な補修を行う。
