通学路対策箇所図

学校名	伯太中	箇所 No.	1	合同点検	
住所・箇所	伯太町東母里 井尻街中分岐地点	路線名	安来伯太日南線		道路管理者 島根県

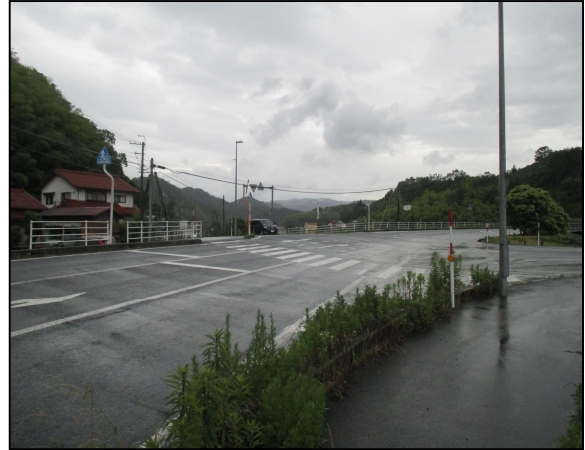
状況写真

井尻方面の生徒の通学路であり、自転車で横断歩道を渡るが、赤屋方面からの長い下り坂になって	1
おり、スピードを出して走行する車が多く、危険である。また、写真右奥からカーブになっており、	
道路横の木が生い茂り、車が来ているか確認しづらい。押しボタン信号の設置をお願いしたい。

No.	協議・対策内容	対策実施者	対応状況(対策時期)
1	交通量等より信号設置は対応困難。(警)迂回路の検討。	安来警察署	対応不可。

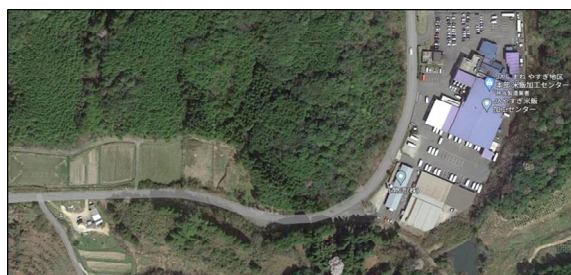
ファデコ、米飯センター付近

「わかさ会館」付近より安田地区に抜ける道は、カーブが多いため見通しが悪く、歩道がないため非常に危険である。	5

No.	協議・対策内容	対策実施者	対応状況(対策時期)
5	対応困難。	安来市	対応困難。
