令和7年度 通学路危険対策箇所図

通学路対策箇所図

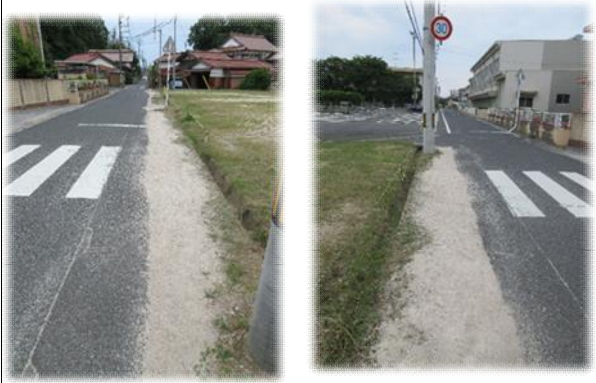
通学路の状況・危険内容等					No.
社日小学校前の横断歩道付近の路肩は舗装されておらず、雨の日は水もたまり危険なので、舗装をお願いしたい。					
No.	協議・対策内容	対策実施者	対応状況(対策時期)		
1	現地確認して対策の検討を行う。	安来市	舗装対応済み。

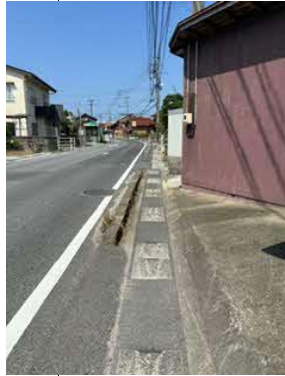
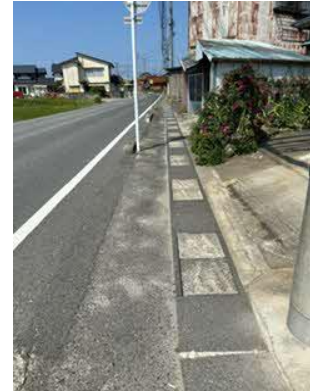
トリムから加茂神社までの歩道は狭く、高さが車道と同じで、縁石も途中とぎれているため、車の接触が予想され危険である。縁石の延長等、対策を講じていただきたい。

No.	協議・対策内容	対策実施者	対応状況(対策時期)
4	縁石の延長を検討する。	安来市	縁石の延長を検討する。

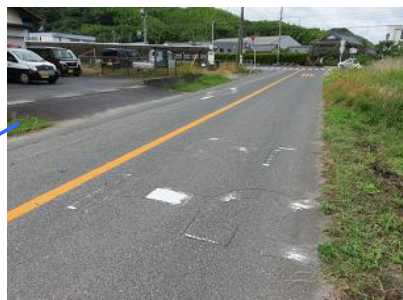
※「スクールゾーン」が消えている。

令和6年度において「来年度以降対応予定」となっている箇所。毎朝、徒歩通学児童が通る横断歩道付近の路面標示が消えており、危険である。引き直しをお願いしたい。

No.	協議・対策内容	対策実施者	対応状況(対策時期)
2	横断歩道は実施済み。「止まれ」は実施を検討。	警察	「止まれ」補修依頼済み。
2	スクールゾーンは市土木と教育委員会で検討する。	安来市	「スクールゾーン」の引き直し対応済。

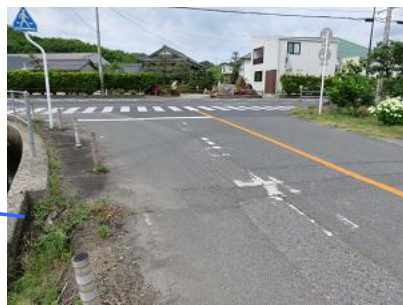
※「止まれ」が消えている。

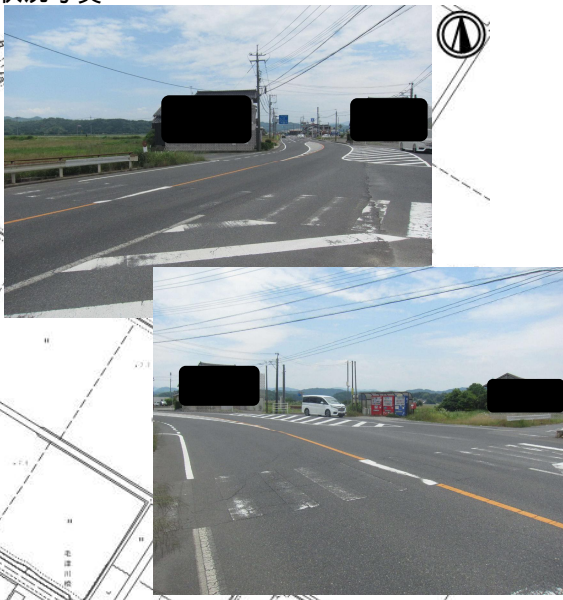
<small>この地図は島根県知事の承認を得て、松江市計画図(1/2,500)を使用し作成したものです。(承認番号:令和7年2月20日;都第3,55号)</small>					
通学路の状況・危険内容等					No.
横断歩道が薄くなってほぼ見えない為、子供が手を挙げて立っていても止まらない車も多い。気づくのが遅くなった車が急ブレーキを踏んで、後ろから来た車が玉突き事故になりそうなことが何度かあったため、塗りなおしが必要。					2
No.	協議・対策内容	対策実施者	対応状況(対策時期)		
2	塗り直しを検討する。	警察	補修依頼済み。

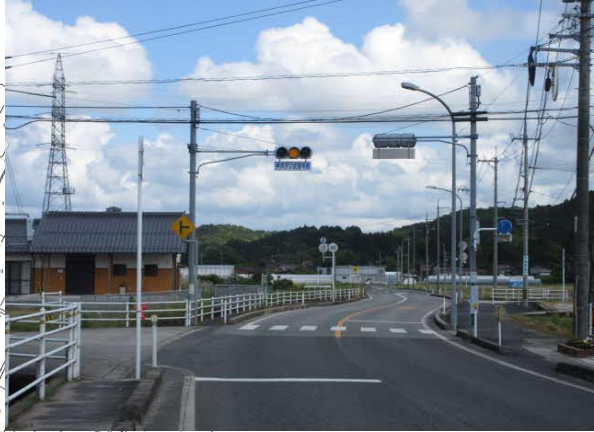
通学路の状況・危険内容等					No.
<p>全校の約半数にあたる児童(矢田、飯生、利弘、沢の4町内)が毎日登下校で利用する、特に冬の朝は、朝日と信号が重なり、運転者から信号の点灯が目視しにくい。補助信号の設置や標識・新たな表示をするなど、何らかの対策、改善を望む。</p>					1
No.	協議・対策内容	対策実施者	対応状況(対策時期)		
1	何らかの対応を検討する。	警察	補助信号の設置は困難。

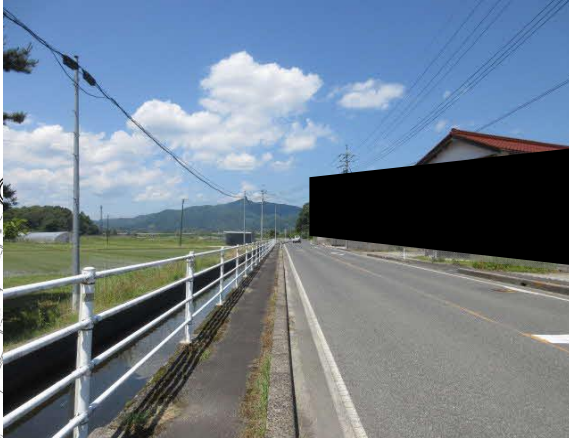
通学路の状況・危険内容等					No.
<p>実松地区から矢田地区にかけての歩道が狭い。13歳以下の児童、生徒や高齢者は自転車で歩道を通ることができるが、歩道が狭いので、歩行者がいた場合は、いったん歩道から出なければならず危険である。そのため歩道の幅を広げることを要望する。</p>					3
No.	協議・対策内容	対策実施者	対応状況(対策時期)		
3	歩道の拡幅は困難。	島根県	歩道の拡幅は困難。		
3	児童生徒指導等を行う。	教育委員会	校区の学校を通じて、通学者児童生徒に向けて指導。

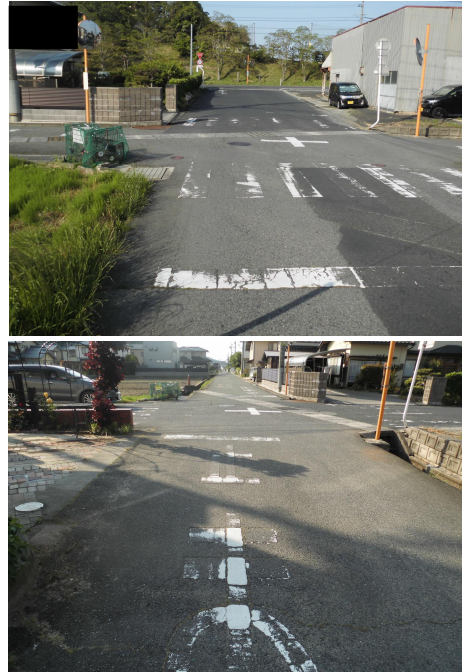
自転車通学生徒は、止まれで一時停止をすることになっているが十分でない実態があり、2年前には現地で自転車通学生徒と自動車との接触事故が起きている。横断歩道や停止線、「止まれ」の塗装がはがれ、薄くなっているため塗り直しをお願いしたい。また、自動車に注意喚起を示す標識も検討していただきたい。

No.	協議・対策内容	対策実施者	対応状況(対策時期)
1	塗り直しを検討する。	警察	補修依頼済み。

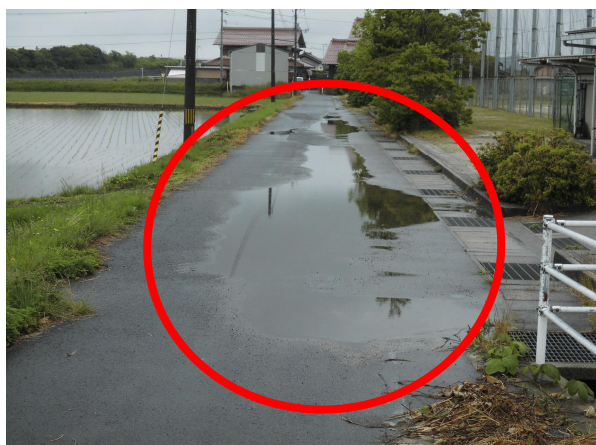
雨が降ると、水が溜まり、水浸しになる。しばらく、水が抜けず、大きな水たまりが出来る。多くの生徒が登下校路として使用しており、水浸しになった場合は、水溜まりを避けたり、速度を落としたりして慎重に通過している。現在、大きな事故等には至っていないが、通学生徒の安全のため水が溜まらないようにしていただきたい。

No.	協議・対策内容	対策実施者	対応状況(対策時期)
2	水たまり対策を検討する。	安来市	オーバーレイ対応済。

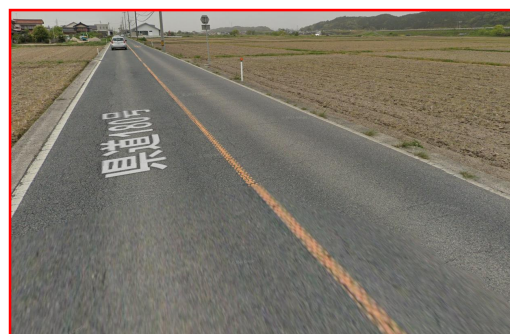
位置図の広瀬荒島線の赤マーカー部の自転車歩行者動の設置を要望します。
 現在、交通量が多いにもかかわらず歩道がないため、自転車・歩行者通学者が危険である。
 三中PTAから第三中学校へ本要望もあった。

No.	協議・対策内容	対策実施者	対応状況(対策時期)
3	対応の検討を行う。	島根県	歩道の設置に向け令和8年度より測量及び詳細設計を実施予定。

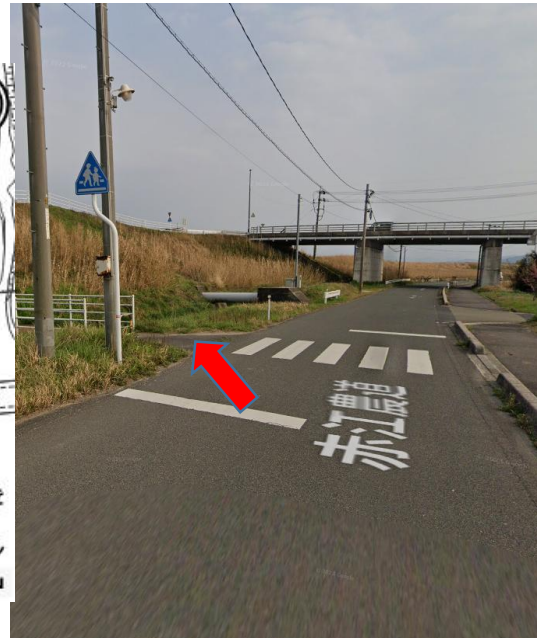
本校の児童約30名(福井、福井団地、別石他)は赤江大橋を渡り、飯梨川土手から歩道を通って、赤江農道に降り、横断歩道を横断して学校に登校している。しかし、歩道と赤江農道合流付近は春から秋にかけて草が伸び、歩道から横断歩道を渡る児童が見えにくいので対策して欲しいという要望が毎年地域の方から学校に寄せられる。

No.	協議・対策内容	対策実施者	対応状況(対策時期)
1	除草作業を検討する。	安来市	実施済。

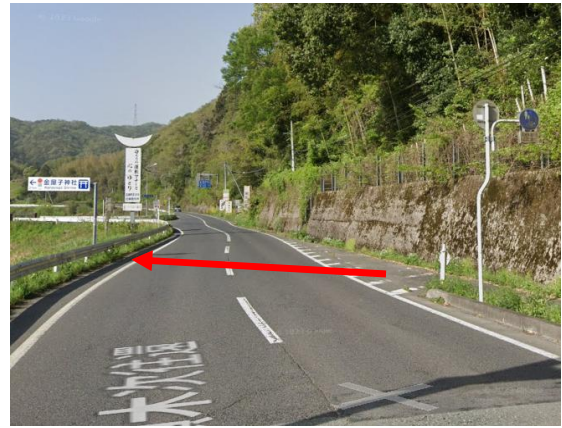
この付近から歩道がなくなる。

通学路の状況・危険内容等				No.
<ul style="list-style-type: none"> ・すば一く広瀬からJA福頼支社の区間で歩道がなくなる。 ・反対側の路肩には歩道がない。 ・特に自転車で山佐方面に下校中に、状況写真の通り歩道がない部分から左側通行するため渡りたいが横断歩道がないため右側の車道を走行しなければならなくなる。 ・反対側に渡るための横断歩道もない。 				
No.	協議・対策内容	対策実施者	対応状況(対策時期)	
1	歩道の設置は困難。	島根県	歩道の設置は困難。	
1	通学の状況を確認する。	教育委員会	学校が、下校の際は「①自転車ではじめから左通行をしておく」「②地図赤矢印の通り、迂回路を通行する」の2択を指導した。

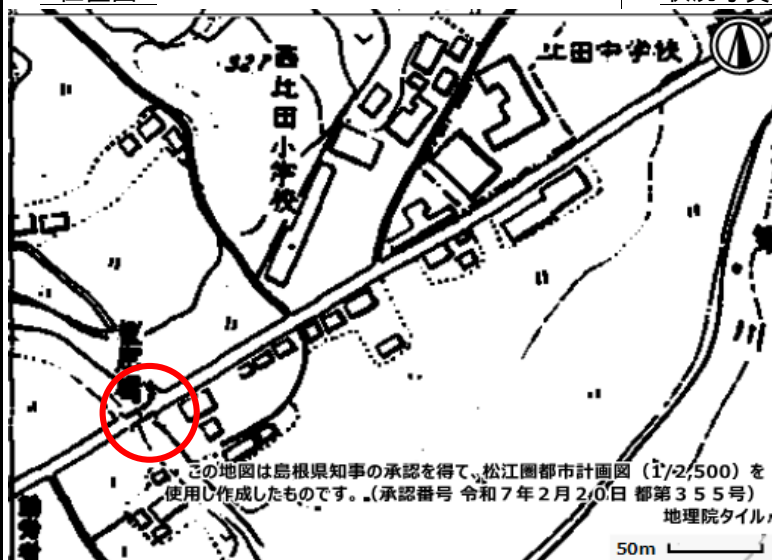
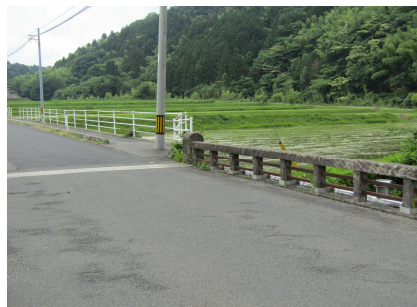
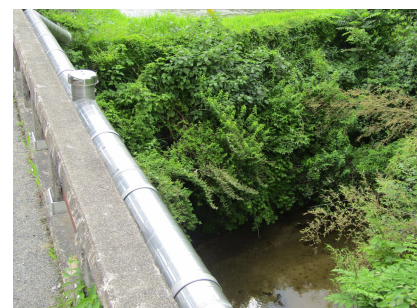
- ・児童の通学路で、橋の箇所に歩道がない。さらに、橋の手すりが低く、歩行時に児童がバランスを崩すなどすると、安易に川に転落してしまうことが予想される。
- ・川までかなりの高さがあり、転落すると大けがにつながる。手すりの高さを高くするなどの対策を要望する。

No.	協議・対策内容	対策実施者	対応状況(対策時期)
2	対応の検討を行う。	安来市	来年度以降での対応を検討。

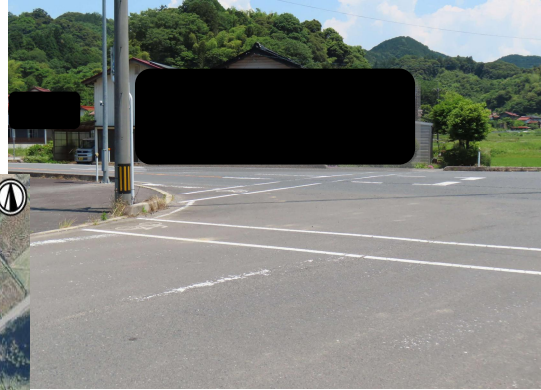
安田小側から来る車はカーブに差し掛かりながら突然の交差点となる。スピードが出ている車は止まらないことが多い。米子からくる車は直線を進みながら交差点を発見してくる状況のためスピードを落とさない。よって、両側より侵入する車の往来は激しく危険である。大人が立ち、子どもたちを安全に誘導しようとするが止まらない車もある。スクールゾーンのマーカ、スピード落とせなどの看板、40キロ制限の延長、道路の色分け、信号機の設置などいずれかの対応をしていただきたい。

No.	協議・対策内容	対策実施者	対応状況(対策時期)
1	路面標示等を検討を行う。	島根県	路面標示の実施について検討する。

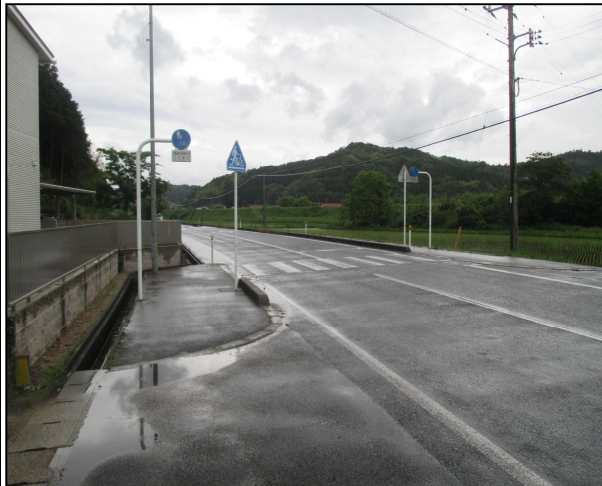
横断歩道の色が薄くなっており、車から見えにくいため危険である。

No.	協議・対策内容	対策実施者	対応状況(対策時期)
1	塗り直し等の検討を行う。	警察	補修依頼済み。
