別紙2 様式1様式2  
橋梁名・所在地・管理者名等

橋梁名	路線名	所在地	起点側	緯度	35° 19 15.92285	橋梁ID
				経度	133° 15 0.78797	
宮の前橋 (フリガナ)ミヤマエハシ	日次横屋線	安来市伯太町日次843-2				
管理者名	定期点検実施年月日	路下条件	代替路の有無	自専道or一般道	緊急輸送道路	占用物件(名称)
安来市	2023.8.1	伯太川、、、

定期点検者 山陰開発コンサルタント(株)

定期点検調書 (その1) 橋梁諸元

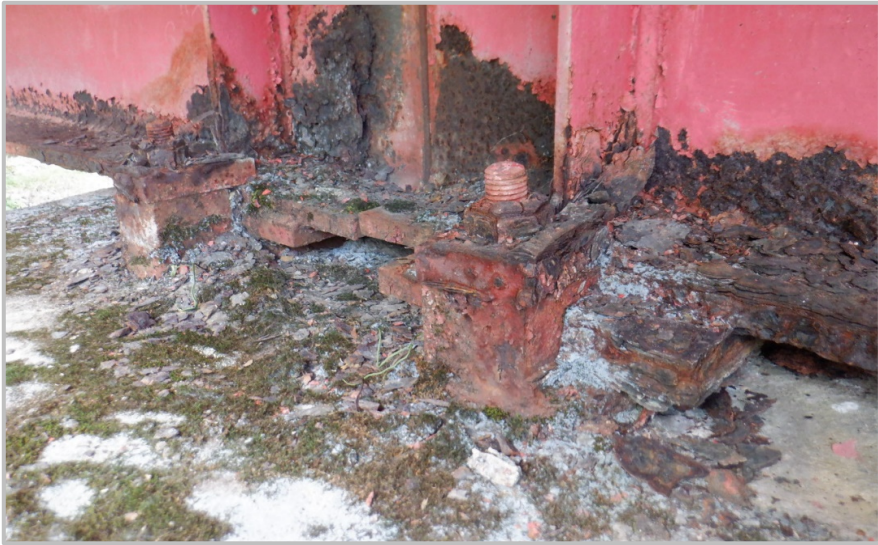
(判定区分)	(所見等)
	主桁・横桁・支承に腐食は見られる。特に支承と支承周りの主桁に激しい腐食がみられ、前回点検からの進展が確認でき、修繕を要する。

<p>写真48 腐食</p> <p>支承 【判定区分:     】</p>	<p>写真72 腐食</p> <p>上部工 横桁 【判定区分:     】</p>

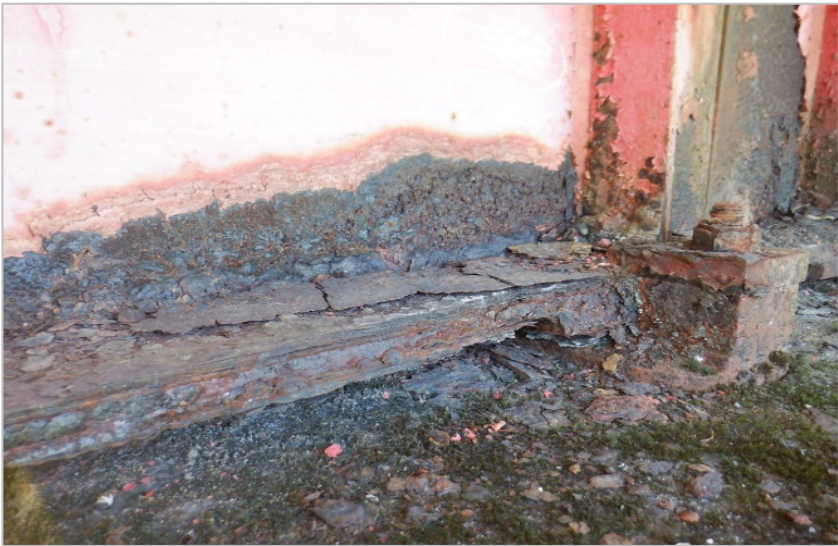
<p>写真68 腐食</p> <p>上部工 主桁 【判定区分:     】</p>	<p>写真59 腐食</p> <p>排水管 【判定区分:     】</p>

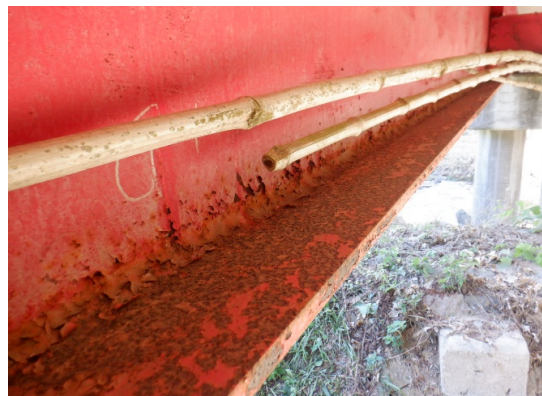
- ・上部工・・・主桁・横桁・支承の腐食。特に支承と支承周りの主桁に激しい腐食がみられ、前回点検からの進展が確認でき、修繕を要する。
- ・下部工・・・遊離石灰。前回からの進展はなく、健全である。
- ・伸縮装置・・・目地材の劣化及びそれによる下部工への漏水。前回点検からの進展はなく、引き続き経過観察とする。
- ・排水施設・・・排水管の一部腐食。前回からの進展はなく、引き続き経過観察とする。

写真番号	3
部材名	主桁
部材番号	
損傷種類	
コメント 必記	
腐食

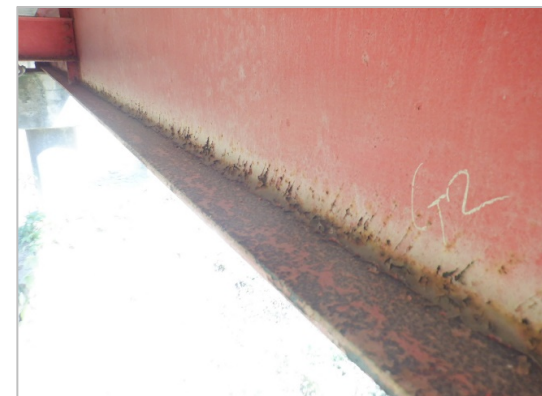
写真番号	4
部材名	主桁
部材番号	
損傷種類	
コメント 必記	
腐食

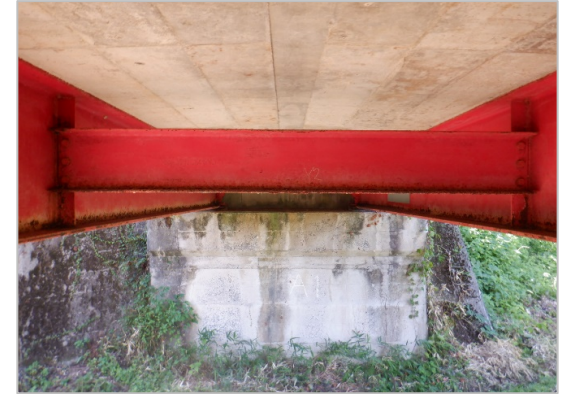
写真番号	6
部材名	横桁
部材番号	
損傷種類	
コメント 必記 腐食

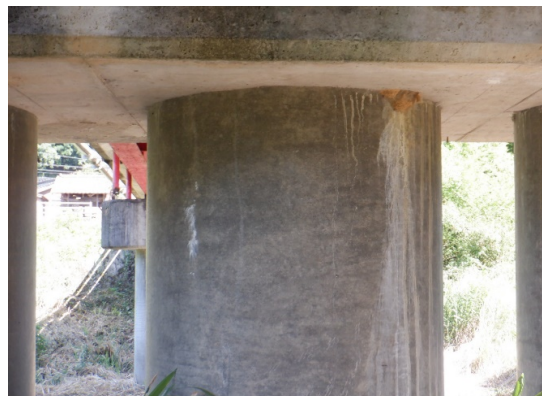
写真番号	9
部材名	橋脚
部材番号	
損傷種類	
コメント 必記	
遊離石灰

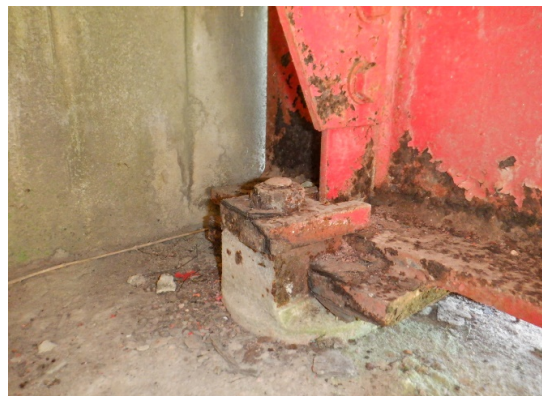
写真番号	11
部材名	支承
部材番号	
損傷種類	
コメント 必記	
支承腐食、主桁腐食

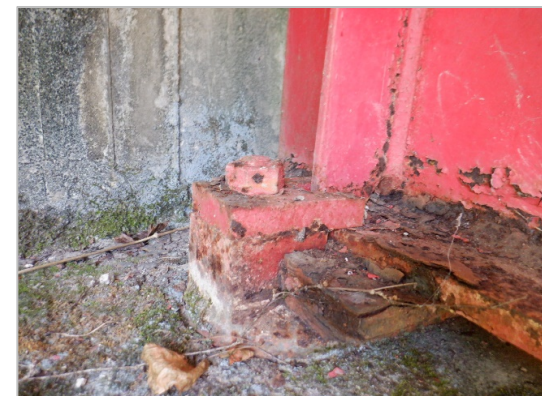
写真番号	12
部材名	支承
部材番号	
損傷種類	
コメント 必記	
A1側(G2) 表面錆

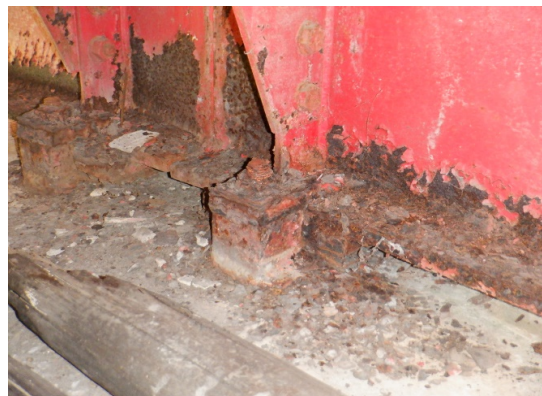
写真番号	17
部材名	支承
部材番号	
損傷種類	
コメント 必記	支承腐食、主桁腐食

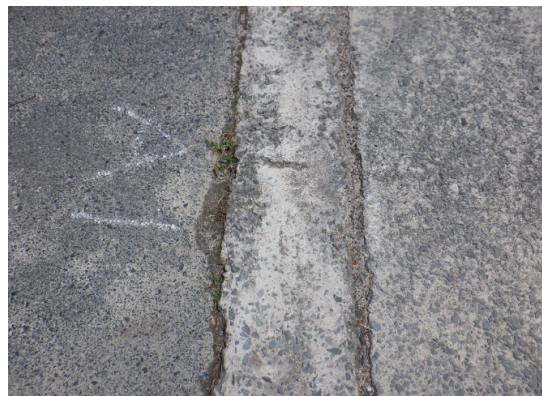
写真番号	19
部材名	伸縮装置
部材番号	
損傷種類	
コメント 必記	目地材の劣化

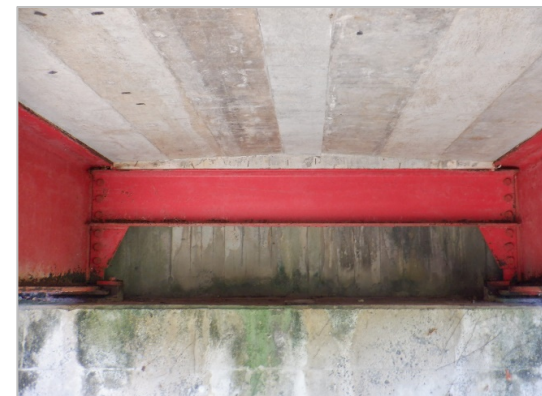
写真番号	20
部材名	伸縮装置
部材番号	
損傷種類	
コメント 必記	目地漏水

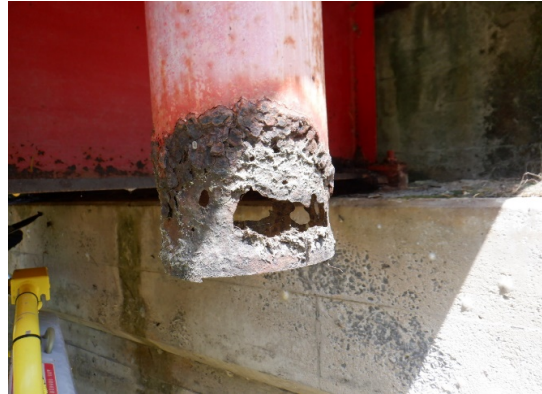
写真番号	25
部材名	排水管
部材番号	
損傷種類	
コメント 必記	
腐食

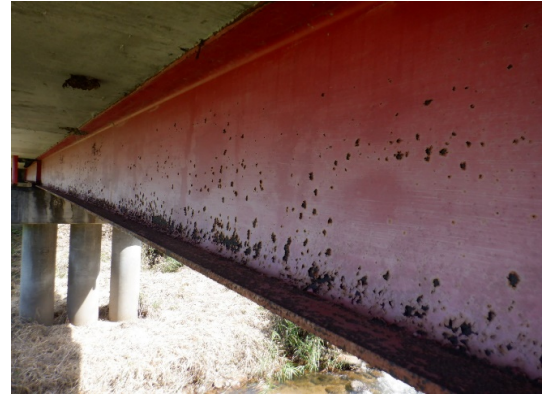
写真番号	37
部材名	主桁
部材番号	
損傷種類	
コメント 必記	
腐食

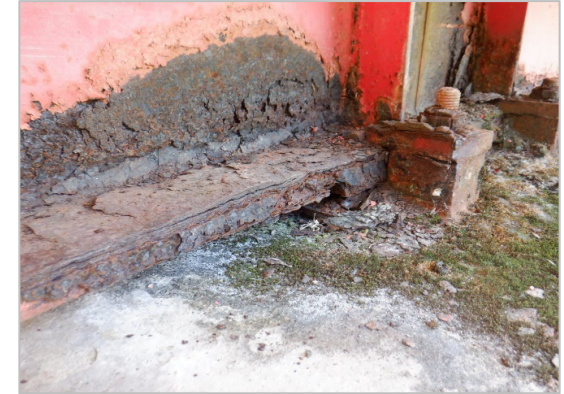
写真番号	38
部材名	主桁
部材番号	
損傷種類	
コメント 必記	
腐食

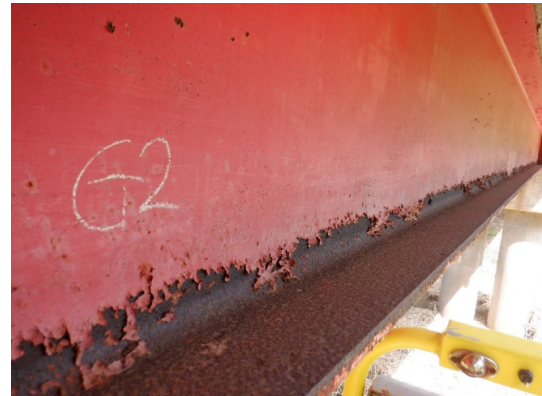
写真番号	39
部材名	主桁
部材番号	
損傷種類	
コメント 必記	
腐食

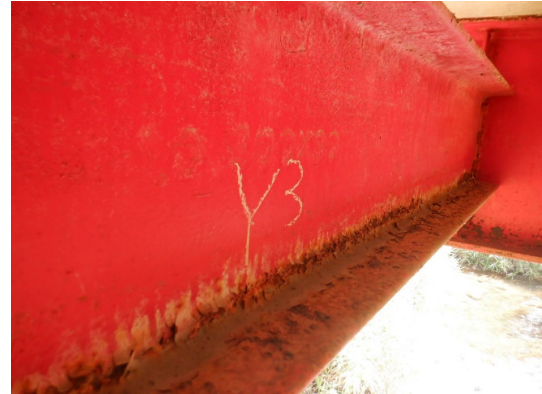
写真番号	41
部材名	主桁
部材番号	
損傷種類	
コメント 必記	
腐食

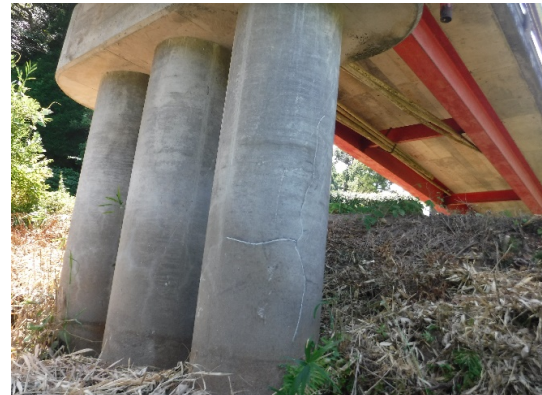
写真番号	43
部材名	橋脚
部材番号	
損傷種類	
コメント 必記	
P1 ひび割れ

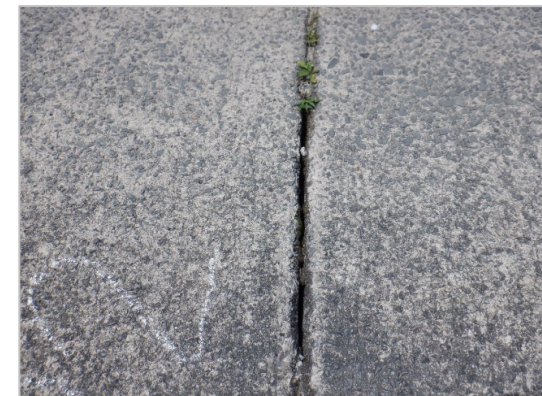
写真番号	54
部材名	伸縮装置
部材番号	
損傷種類	
コメント 必記	
目地材の劣化、剥落

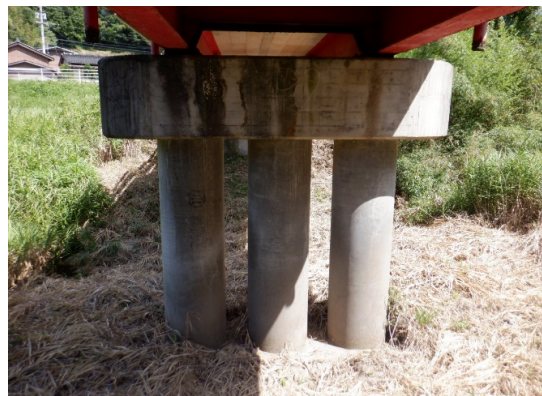
写真番号	55
部材名	伸縮装置
部材番号	
損傷種類	
コメント 必記	
目地漏水

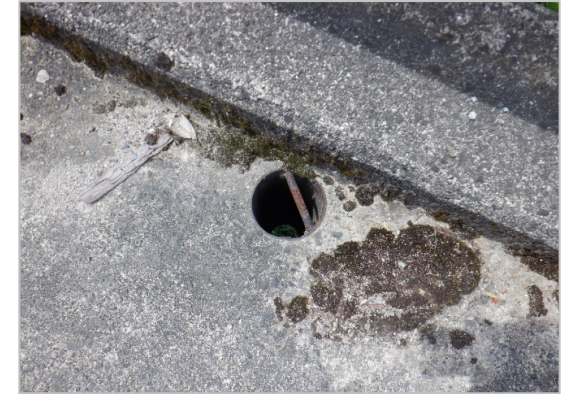
写真番号	58
部材名	排水柵
部材番号	
損傷種類	
コメント 必記 柵の欠損

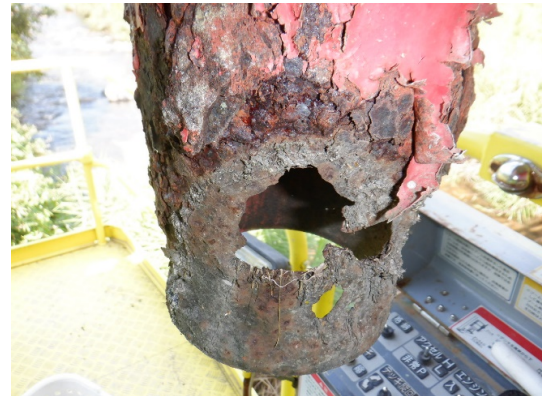
写真番号	59
部材名	排水管
部材番号	
損傷種類	
コメント 必記 腐食、孔食

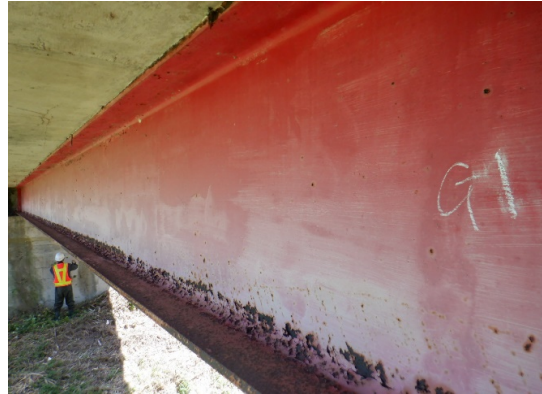
写真番号	69
部材名	主桁
部材番号	
損傷種類	
コメント 必記	
腐食

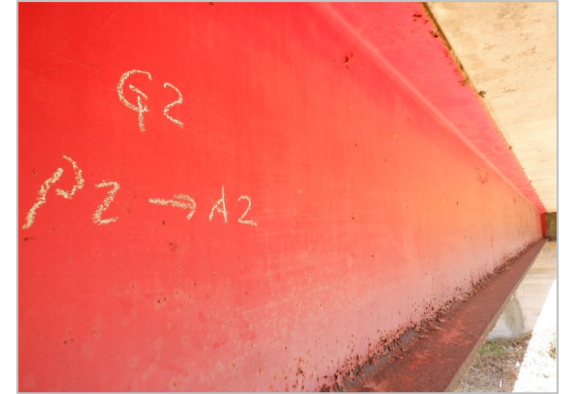
写真番号	70
部材名	主桁
部材番号	
損傷種類	
コメント 必記	
腐食

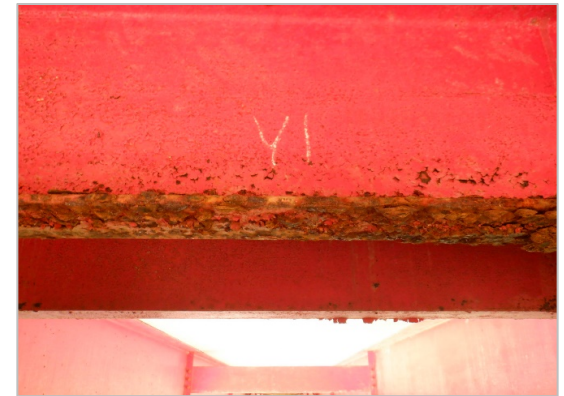
写真番号	72
部材名	横桁
部材番号	
損傷種類	
コメント 必記	
腐食

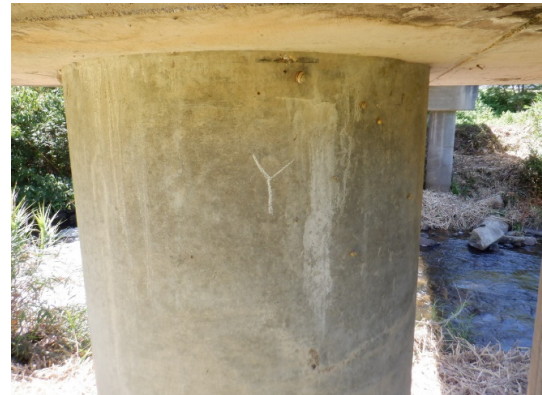
写真番号	75
部材名	橋脚
部材番号	
損傷種類	
コメント 必記	
P2 遊離石灰

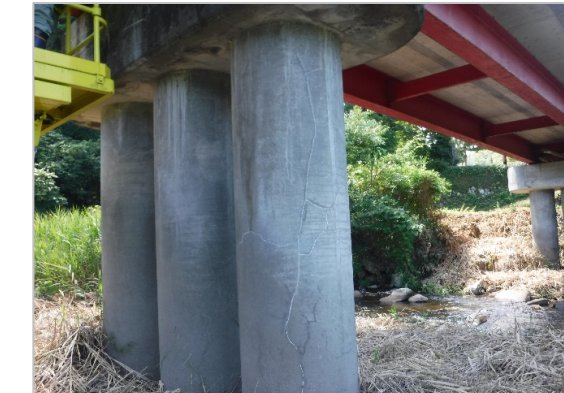
写真番号	76
部材名	橋脚
部材番号	
損傷種類	
コメント 必記	
P2 ひび割れ

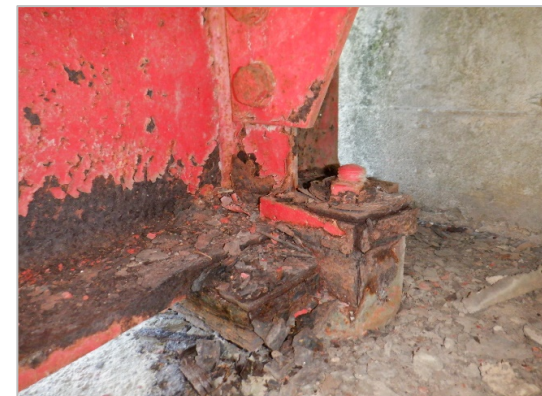
- ・上部工・・・主桁・横桁・支承の腐食。特に支承と支承周りの主桁に激しい腐食がみられ、前回点検からの進展が確認でき、修繕を要する。
- ・下部工・・・遊離石灰。前回からの進展はなく、健全である。
- ・伸縮装置・・・目地材の劣化及びそれによる下部工への漏水。前回点検からの進展はなく、引き続き経過観察とする。
- ・排水施設・・・排水管の一部腐食。前回からの進展はなく、引き続き経過観察とする。

写真番号	82
部材名	支承
部材番号	
損傷種類	
コメント 必記	
支承腐食、主桁腐食

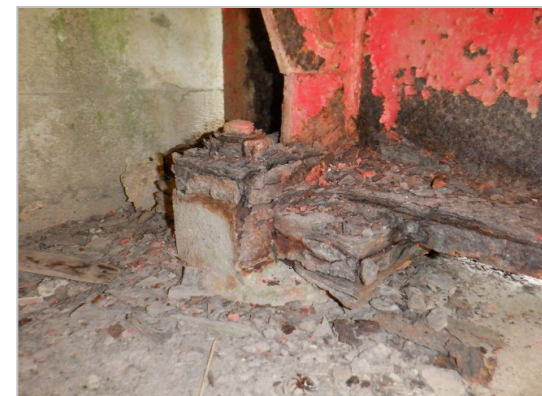
写真番号	84
部材名	支承
部材番号	
損傷種類	
コメント 必記	
支承腐食、主桁腐食

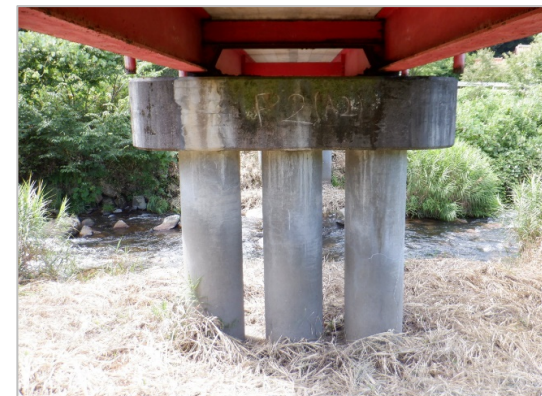
写真番号	86
部材名	伸縮装置
部材番号	
損傷種類	
コメント 必記	
目地漏水

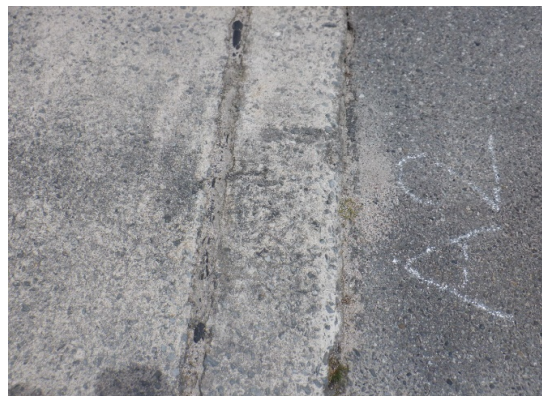
写真番号	87
部材名	伸縮装置
部材番号	
損傷種類	
コメント 必記	
目地材の劣化

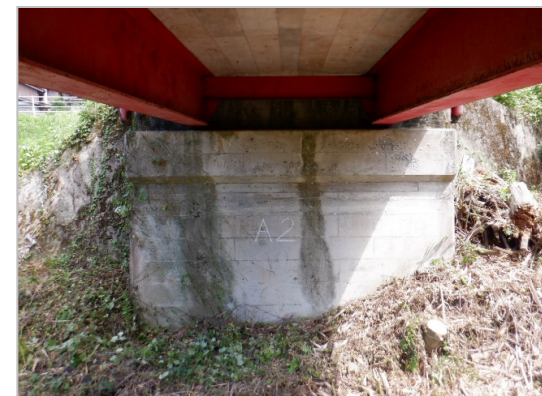
写真番号	88
部材名	伸縮装置
部材番号	
損傷種類	
コメント 必記	
目地漏水

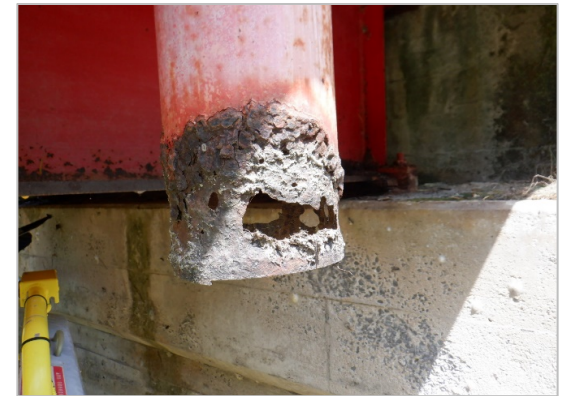
写真番号	92
部材名	排水管
部材番号	
損傷種類	
コメント 必記 腐食・孔食
