橋梁名	路線名	所在地	起点側	緯度	35°25'35.88282	橋梁ID
				経度	133°12'57.32199	
三中渡橋 (フリガナ)サンチュウワタリハシ	上坂田渡り線	安来市西赤江町395				
管理者名	定期点検実施年月日	路下条件	代替路の有無	自専道or一般道	緊急輸送道路	占用物件(名称)
安来市	2019.10.18	田頼川

定期点検調書（その1） 橋梁諸元

橋梁番号	G57-AB-908 947	径間数	2	事務所名	安来市	点検者	復建調査設計(株) 長迫 操
フリガナ	サチウワリハシ			所在地	安来市西赤江町395	責任者	
橋梁名	三中渡橋					路線名	上坂田渡り線

定期点検調書（その5） 橋梁損傷写真

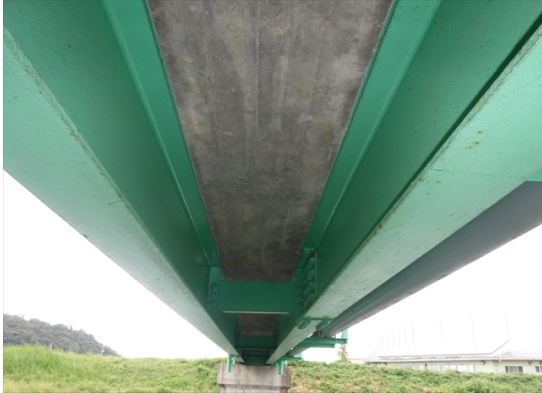
写真番号	1

部材名	主桁		部材名	横桁	
部材番号			部材番号		
損傷種類			損傷種類		
コメント 必記 現況			コメント 必記 現況

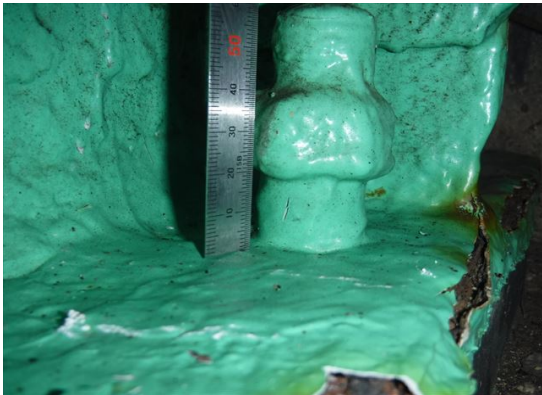
写真番号	9

部材名	支承部		部材名	P1橋脚	
部材番号			部材番号		
損傷種類	その他		損傷種類		
コメント 必記	アンカーボルトの緩み 20mm		コメント 必記	現況	
写真番号	11

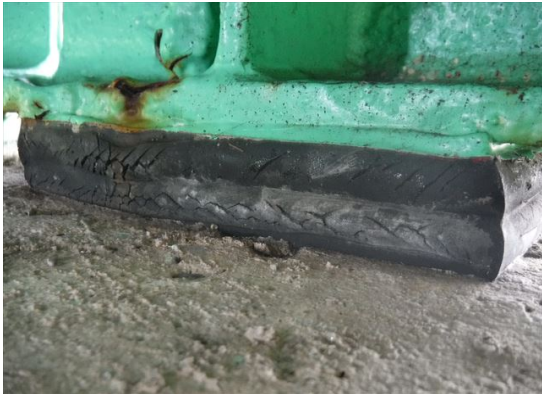
上部工	主桁の端部付近は塗装後再劣化し、腐食がみられる。床版は2箇所鉄筋露出が見られるが比較的健全である。比較的健全である。	健全度判定
下部工	経年劣化により変換ゴムにひびわれが見られる。また、アンカーボルトに錆み、腐食の劣化がみられる。比較的健全である。	
支承	比較的健全である。	I II III IV
舗装	比較的健全である。	
地覆	比較的健全である。	
防護欄	シーリング材は経年劣化により軽微なひびわれ、欠損が見られる。比較的健全である。	
伸縮装置		
排水施設

部材名	支承部		部材名	支承部	
部材番号			部材番号		
損傷種類	ひびわれ		損傷種類	腐食	
コメント 必記	支承ゴムひびわれ		コメント 必記	アンカーボルト 施工不良により再劣化

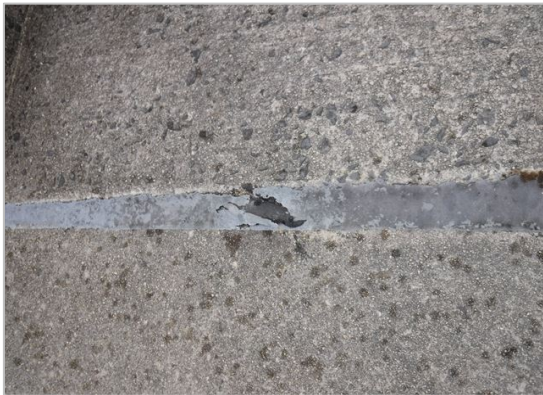
写真番号	14

部材名	舗装		部材名	伸縮装置	
部材番号			部材番号		
損傷種類			損傷種類	変形・欠損	
コメント 必記 現況			コメント 必記 シーリング材劣化

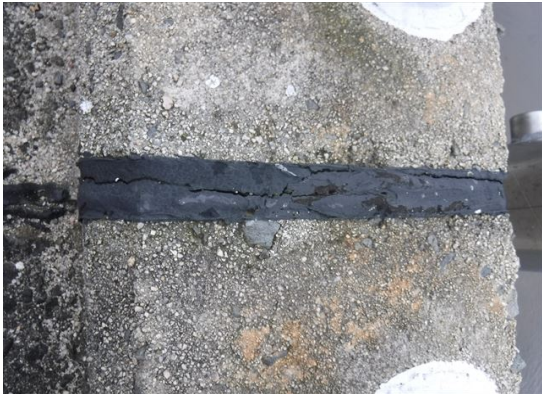
写真番号	15

部材名	伸縮装置		部材名	排水施設	
部材番号			部材番号		
損傷種類	変形・欠損		損傷種類		
コメント 必記 シーリング材劣化			コメント 必記 現況

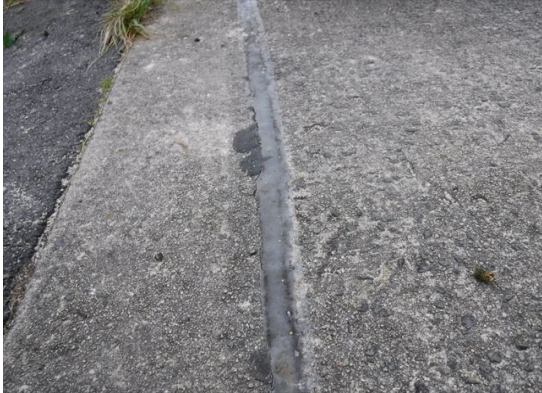
写真番号	13

部材名	伸縮装置		部材名	排水施設	
部材番号			部材番号		
損傷種類	変形・欠損		損傷種類		
コメント 必記 現況			コメント 必記 現況		
写真番号			写真番号		
部材名			部材名		
部材番号			部材番号		
損傷種類			損傷種類		
コメント 必記			コメント 必記
