通学路対策箇所図

学校名	比田小	箇所 No.	2	合同点検	島根県
住所・箇所	東比田デイサービスしののめ付近	路線名	県道258号線	道路管理者	島根県

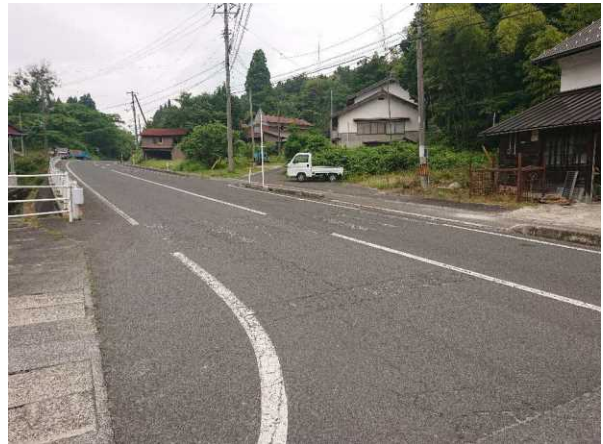
状況写真 2-1

通学路の状況・危険内容等				No.
デイサービスしののめ前の県道にある横断歩道がほとんど消えて見えなくなっていて危険である。 運転手への注意喚起を含め、再塗装を強く要望する。				2
No.	協議・対策内容	対策実施者	対応状況(対策時期)	
2	現地を確認して検討する。	警察	今年度上申。 来年度以降実施予定。

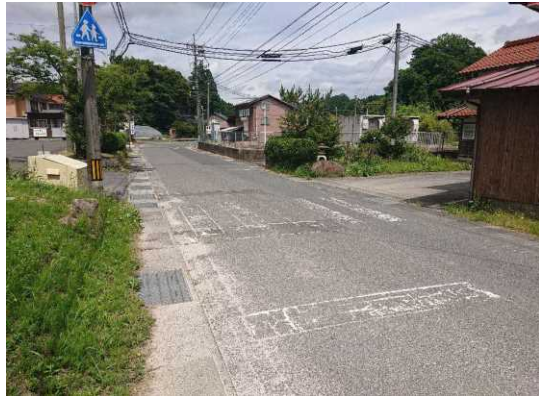
状況写真 3-1

通学路の状況・危険内容等				No.
認定こども園比田前の市道の横断歩道がほとんど消えて見えなくなっていて危険である。運転者への注意喚起も含め、再塗装を強く要望する。				3
No.	協議・対策内容	対策実施者	対応状況(対策時期)	
3	今年の秋に対応予定。	警察	補修済み。
