通学路対策箇所図

学校名	飯梨小	箇所No.	1	合同点検	
住所・箇所	飯梨町	路線名	広瀬荒島線	道路管理者	島根県
<u>位置図</u>		<u>状況写真</u>

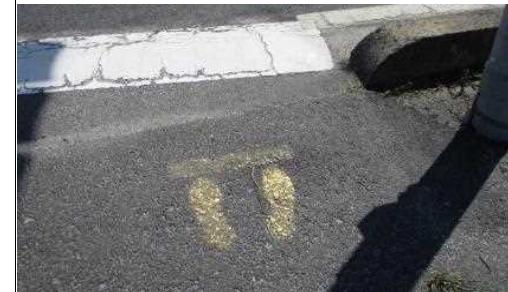
<u>通学路の状況・危険内容等</u>					No.
交流センター前の信号。信号待ちの児童が、車道からなるべく離れるように、押しボタンを歩道側に向けてもらいたい。					1
No.	協議・対策内容	対策実施者	対応状況(対策時期)		
1	現地を調査して検討する。	警察	飯梨小生徒に交通指導を現場で行う。

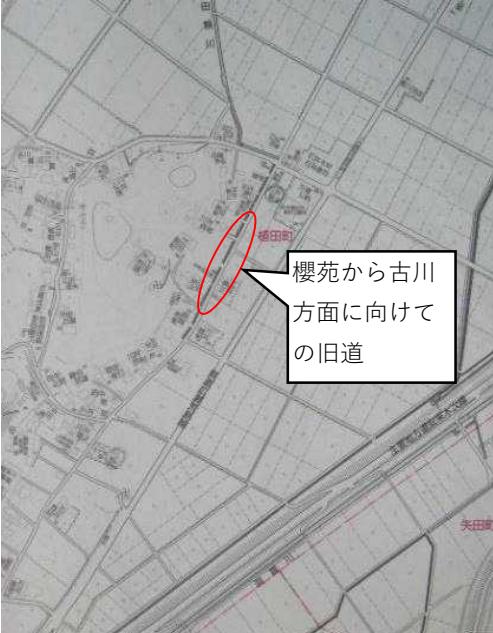
<p>櫻苑から古川方面に向けての旧道</p>

<p>傾斜があることが分かりにくい。法面の色を変えるか、道路の際に線を引いてはどうか。</p>

通学路の状況・危険内容等	No.
水路の法面が道路と同じ色のアスファルトで覆われているため、傾斜がついていることがわかりにくい。	2
低学年の通学や暗くなつてからの自転車での通行、積雪時など、落下の危険がある。	
深さが深く、流れが急なところがあり、落下したら危険である。

No.	協議・対策内容	対策実施者	対応状況(対策時期)
2	現地を確認して検討する。	安来市	路肩注意ポール設置済。

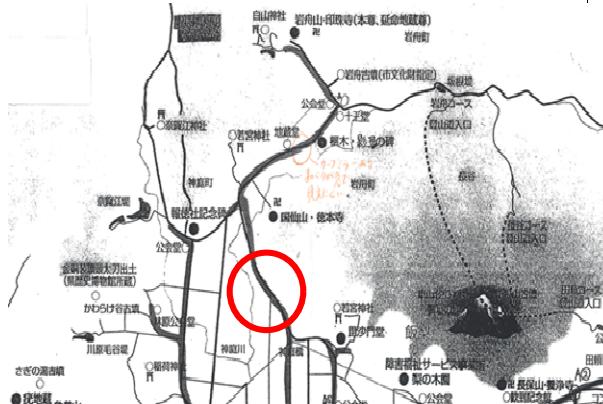
通学路の状況・危険内容等					No.
溝に溝蓋がない。ところどころあるにはあるが、さびているところもあり危険。					3
No.	協議・対策内容	対策実施者	対応状況(対策時期)		
3	現地を確認して検討する。	安来市	進入路として設置されている。蓋の設置は困難である。

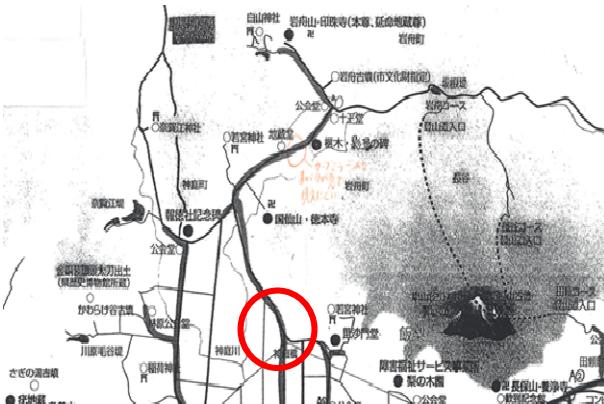
通学路の状況・危険内容等					No.
大雨の際に増水して水かさがかなり上がることがある。ガードレールがついていないところもあり危険。					5
No.	協議・対策内容	対策実施者	対応状況(対策時期)		
5	現地を確認して検討する。	安来市	ガードレールの隙間をロープ等で対策予定。

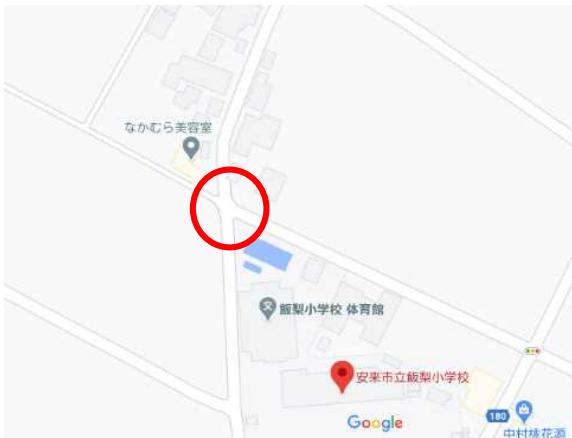
<p>この向きに、横断するとき、右からの車が見えにくい。</p>		
通学路の状況・危険内容等			No.		
道路を横断する際に、路上まで出ないと確認ができない。			6		
No.	協議・対策内容	対策実施者	対応状況(対策時期)		
6	現地を確認して検討する。	警察	現在の停止線より後ろに下げた位置で別途上申予定。来年度以降。

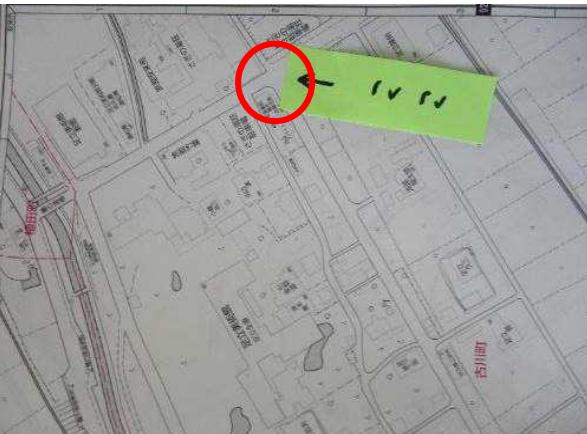
通学路の状況・危険内容等				No.			
経年の摩耗により横断歩道の白線がかなり消えている。				7			
観光地のため県外車の往来が多く、横断に危険を伴う。							
No.	協議・対策内容	対策実施者	対応状況(対策時期)				
7	現地を調査して検討する。	警察	補修済み。
