1 スポーツ施設の長寿命化計画の背景・目的等

安来市スポーツ施設の長寿命化計画(個別施設計画)

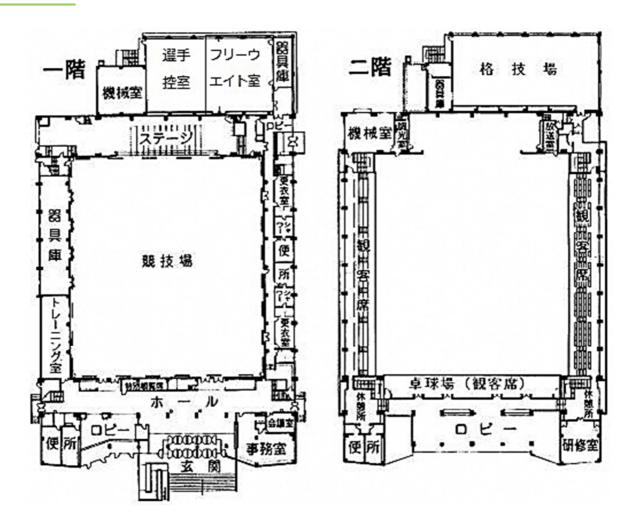
◆施設平面図

施設等の状況	
a)敷地及び地盤	◇通路の有効幅員が不足
b)建築物の外部	◇外壁軒裏に爆裂
	◇外壁及び庇モルタルにひび割れ及び浮き
	◇外壁タイル面、モルタル面の剥落に対する安全対策が必要
c)建築物の内部	◇常閉防火扉が開放状態に固定
d)避難施設等	◇階段に手すり設置のない場所あり
	◇階段側桁モルタルにひび割れ、浮き
e)その他	○電気工作物
	・室内電気室に設置してある非常用予備発電装置の起動用バッテリーの
	触媒栓能力が低下、充電装置の取り替えが必要
	・2階の照明器具、非常灯に絶縁不良のものあり
	○空調設備
	1 階機械室冷温水発生器
	・燃焼部品の交換が必要
	・操作盤の部品に一部緩慢な動作が見られる。部品供給が少量してい
	る部品があり、修理が困難になるため、操作盤の改修が必要
	2 階屋外機置場冷温水発生器
	・機器納入後26年が経過し、法定耐用年数の17年を超えているた
	め、運転効率等性能が向上した機器への更新が必要
	○その他
	・平成21年度に改修した屋根が経年劣化により、雨漏りが顕著になっ
	ている。応急措置として、天井裏にブルーシートを敷いて養生してい
	るが限界にきているため、屋根の改修が必要

- ・空調設備の施工から長年経過し、故障時に部品の調達が困難であることから、早期に1階冷温水発生器の操作盤及び2階冷温水発生器機器を更新することとします。また、自家用発電設備についても早期に改善を図ります。
- 当該施設が2030年(令和12年)度に国民スポーツ大会の競技施設として使用される予定であることから、事前に特定建築物定期調査の要是正箇所の改善、指定管理者から報告を受けている不良箇所の改善、一部和式トイレの洋式化、ユニバーサルデザインに配慮した建物のバリアフリー改修、駐車場の区画整備等を一体的に行うこととします。(※国庫補助金等の活用を予定)

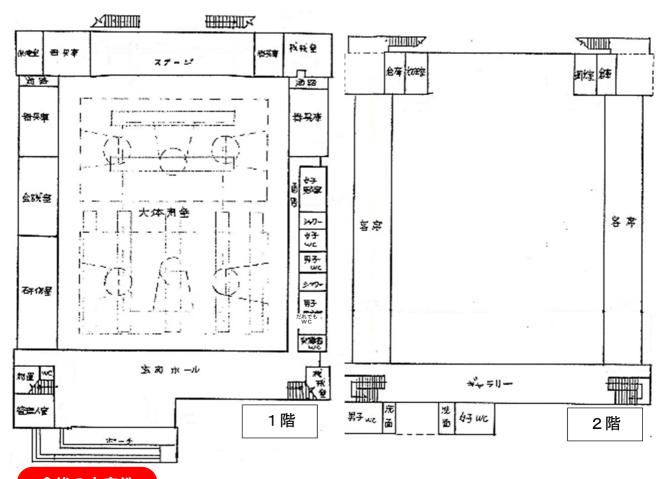
◆施設平面図

施設等の状況		
a)建築物の外部	のの外部 ・外壁モルタルにひび割れ及び浮き(未改修部分)	
	・鋼製建具の発錆、周りシーリング材の劣化	
	・床下換気口が各所破損	
b)建築物の内部	・内壁タイルにはらみ、破損	
c)その他	・バスケットゴールの老朽化

- ・バスケットゴールは取り付け時から長年経過し、取り替えが必要な時期になっているため、国庫補助金等の活用を検討し、更新することとします。
- 特定建築物定期調査の指摘箇所の改善、ユニバーサルデザインに配慮した建物のバリアフリー化を随時行うこととします。
- ・耐震改修工事で避難所機能を維持するために小体育室を除去したことに伴い、その 代替施設として近隣体育館の利活用を促進します。

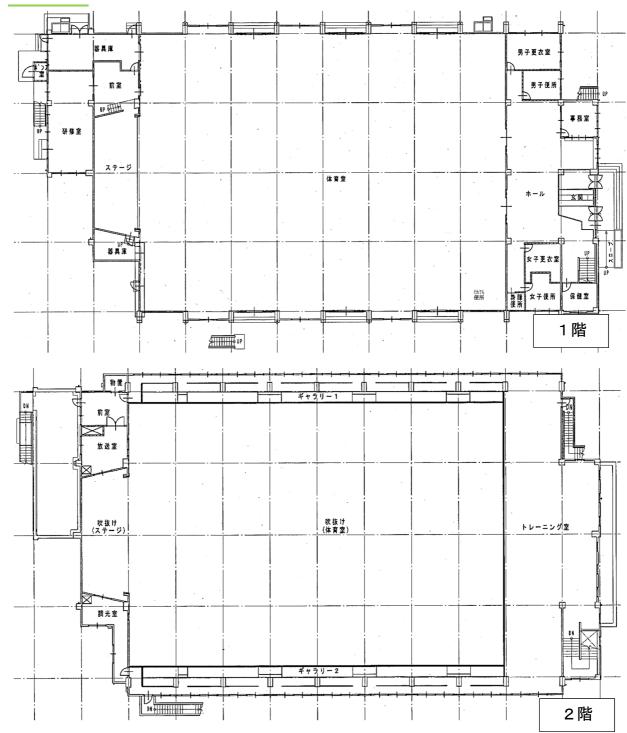
◆施設平面図

a)敷地及び地盤	・地盤沈下による洗い場の破損、アスファルト舗装のひび割れ		
b)建築物の外部	◇外壁モルタルの打診調査が必要		
	◇鋼製建具の腐食		
	◇線入りガラス各所にパテの劣化		
	・外部コンクリート面に一部鉄筋露出		
	・床下換気口メッシュ各所の脱落 ・堅樋ツカミ金物各所に発錆		
	・換気フォード腐食 ・屋外照明支持材各所に発錆		
c)建築物の内部	・天井材にズレ、各所破損		
	・内壁各所及び天井に雨漏り跡		
	・柱モルタルにひび割れ及び浮き・・内壁モルタルに浮き		
	・天井ボード各所に破損 ・観覧席の腰壁各所、床各所にひび割れ		
d)避難施設等	・屋外鉄骨階段支柱に発錆		
e)その他	○自家用電気工作物		
	・電灯 100kVA 油入変圧器の絶縁油が劣化		
	・非常用予備発電装置が故障し運転不能、外箱も腐食進み扉が脱落		
	・非常用予備ディーゼル発電設備の原動機及び発電機が動作不良、		
	起動用バッテリーが劣化		
	・構内柱高圧ケーブル(CV)の保護管が防水処理されていない		
	・柱上高圧開閉器(PAS)が 1997 年製で設置後 25 年経過しているた		
	め、交換が必要		
	○その他		
	・天井に空気管の火災報知器があるが、経年劣化により規定の 30cm を		
	超えて空気管がぶら下がっている		
	・暗幕とワイヤーが破損し、全体的に開閉できなくなっている		
	・備え付けの時計が故障している

・安全性を確保するため、令和5年度から令和6年度末までを目標に、耐震改修工事 及び特定天井改修工事、並びに特定建築物定期調査で要是正となっている不良箇 所、自家用電気工作物や暗幕、時計などの更新等を一体的に実施できるよう、2ヶ 年かけての改修を計画します。

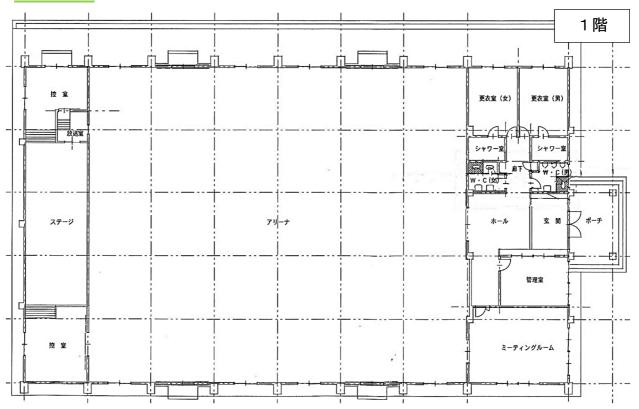
◆施設平面図

施設等の状況 a)建築物の外部 ・屋根の庇の一部が劣化し剥がれ落ちる b)建築物の内部 ・天井から粘着質の白い物体が落下し、床等に付着する c)避難施設等 ・アリーナ自動火災報知設備の空気管 2 台漏れあり(足場必要) d)その他 ・トイレに下水道が接続されていない ・入口フェンスで支柱が折れている箇所がある

• 施設の屋根、庇、樋や天井の経年劣化による危険箇所を特定し、高所作業を必要とする危険箇所及び自動火災報知設備の一体的な改修を国庫補助金等の活用により計画します。

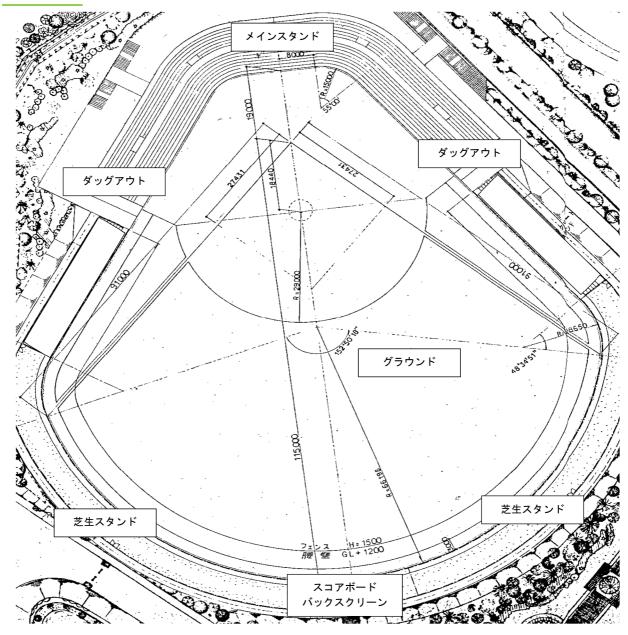
◆施設平面図

施設等の状況	
a)メインスタンド・ 本部席	・メインスタンドコンクリート壁の塗装が劣化し、ひび割れや段差の箇 所が多数あり(鉄筋がむき出しになっている箇所あり)
	・手すりが錆びにより穴が開いている
b)その他	・外野芝生のメリケントキンソウ(外来種)の駆除対策が毎年必要となった。

・経年劣化による危険箇所等を調査のうえ、国庫補助金等を活用した野球場全体の改 修工事を検討します。

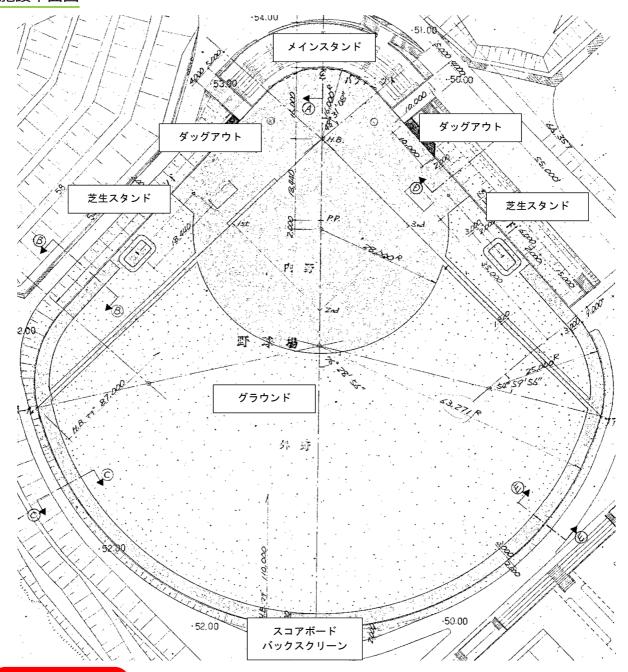
◆施設平面図

施設等の状況a)メインスタンド・
本部席・鉄扉が開閉しにくい状態となっている
・熱中症対策のためエアコンの設置が必要b)その他・スコアボードの壁面の一部が落下している
・バックネットの鉄部に錆が生じている

•経年劣化による危険箇所等を調査のうえ、国庫補助金等を活用した野球場全体の改修工事を検討します。

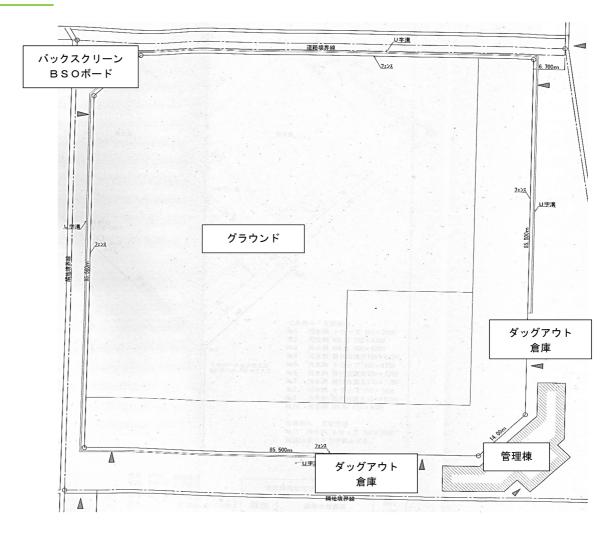
◆施設平面図

a)管理棟	・雨樋が破損し、雨水が垂れ流しになっている
	・排水が悪いため水たまりが生じる
b)その他	・BSOボードが電気系統不良により故障している
	・フェンスが腐食し破損している(特に3塁側)

- ・電気系統の不良箇所を特定し、改善のうえ利用者の安全確保を図ります。
- 老朽化した施設や設備等は、危険箇所を優先のうえ段階的に改善していきます。
- 一般利用が著しく減少しているため、今後は施設のあり方を検討していきます。

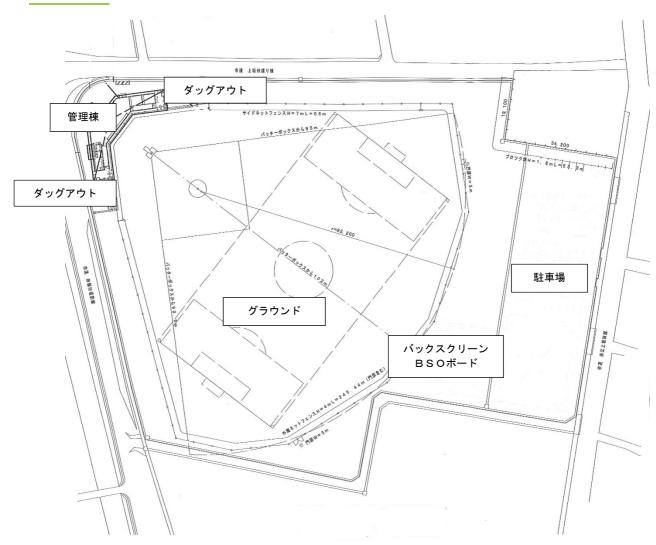
◆施設平面図

a)施設全体	・BSOボードが電気系統不良により故障している
--------	-------------------------

- ・防球ネット支柱の根元が腐食し、強風で倒れ掛かったため、針金で直近の フェンス支柱に固定し応急措置している
- ・ダッグアウトの排水不良により、雨水がたまる

- ・ 電気系統の不良箇所を特定し、改善のうえ利用者の安全確保を図ります。
- 老朽化した施設や設備等は、危険箇所を優先のうえ段階的に改善していきます。

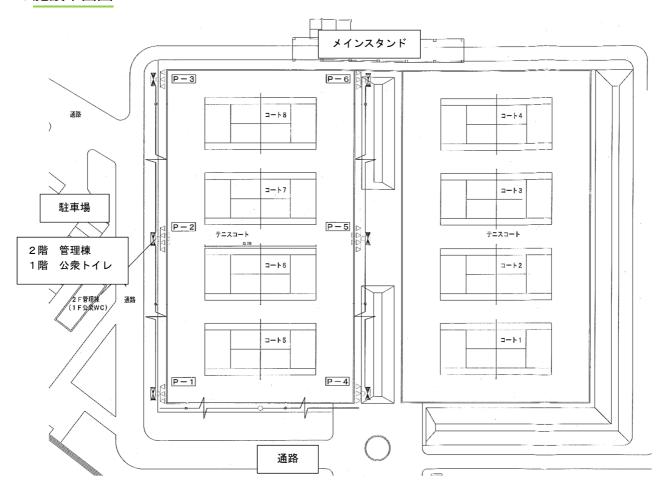
◆施設平面図

施設等の状況 a)テニスコート ・平成23年度の改修工事以来、テニスコートの利用が増加し、人工芝のつなぎ目の部分、サイドライン沿いに溝ができており、改善が必要・メタセコイヤ樹木の葉が風で落葉し、テニスコートに入りプレイに支障を及ぼしている b)その他 ・テニスコート横の道幅が狭いため、市民プール利用者の車両通行に支障を及ぼしている

・当該施設が2030年(令和12年)度に国民スポーツ大会の競技施設として使用される予定であることから、事前にテニスコートの改修、メインスタンド及びクラブハウスの改修、ユニバーサルデザインに配慮した施設のバリアフリー改修、通路の改善等を一体的に行う予定です。(※国庫補助金等の活用を予定)

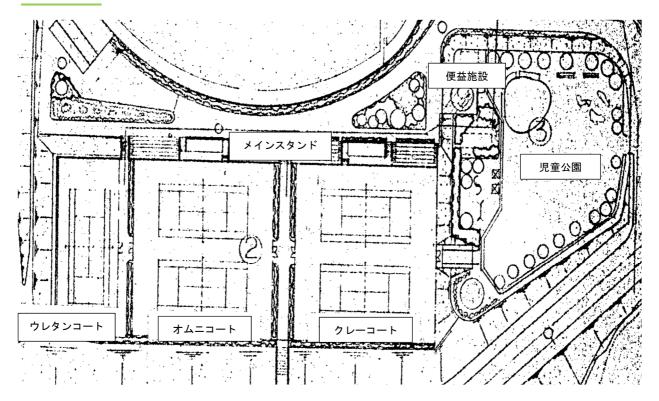
◆施設平面図

施設等の状況	
a)テニスコート	・平成21年度の改修工事以来、人工芝のつなぎ目の部分のほつれによる めくれ、植栽の根っこの成長による地盤の段差が生じ、全面的なコート
	の改修が必要
	・ナイター照明が老朽化し、 L E D化を含めた改修が必要
	・クレーコートの利便性を高めるため、人工芝のコート化を検討する余地 がある
	・ウレタンコートは雨天後、滑りやすくなるので改善が必要(テニス以外
	の用途で使用できないか検討)
b)その他	・メインスタンド、トイレ等が老朽化により破損している箇所が多い

- 2030年(令和12年)度開催予定の国民スポーツ大会までに、テニスコート及びナイター照明の改修、メインスタンド等の改修、ユニバーサルデザインに配慮した施設のバリアフリー改修等を一体的に実施できるよう計画します。
 - (※国庫補助金等の活用を予定)

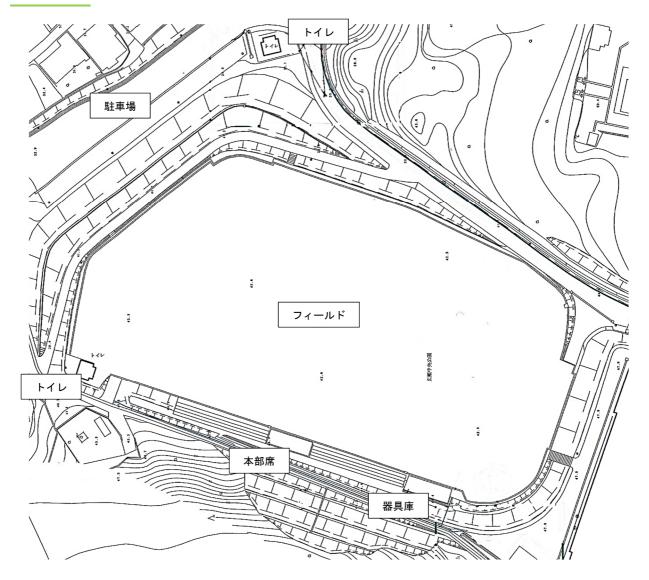
◆施設平面図

a)競技場内	・本部席及び器具庫から雨漏りが発生する	
	・トイレの屋根から雨漏りがする	
	・周辺樹木が成長し伐採が必要

・大規模な改修は行わず、必要な箇所を修繕し維持管理していきます。

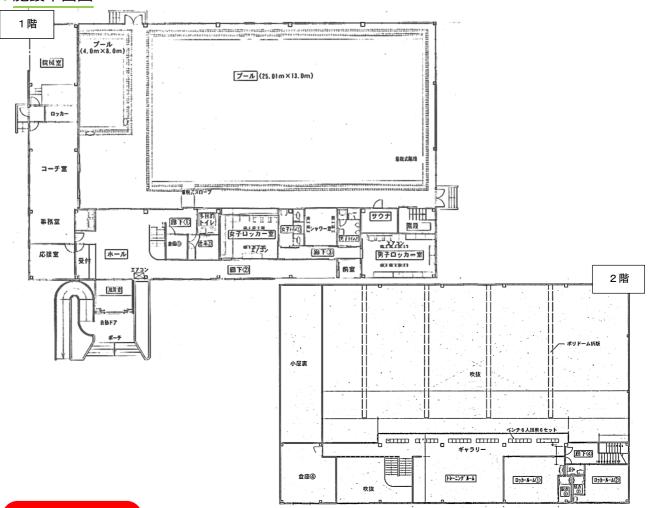
◆施設平面図

a)施設内	・濾過機の濾過材の交換が必要
	・サウナ室の座板及びスノコが老朽化している
	・プールトイレ前暖房配管が錆びて温度が上がらない
	・プール室内のユニットヒーターが1基稼働しない
b)施設外	・ポーチ前の舗装が陥没
	・コンクリート壁面に鉄筋露出
	・駐車場の不足、一部が未舗装になっている

・市内小学校プールの集約化を見据え、国庫補助金等を活用して当該施設を整備します。また、障がい者や高齢者の方が快適に利用できるよう、施設のバリアフリー化を図り、更なる利用者の増加を目指していきます。

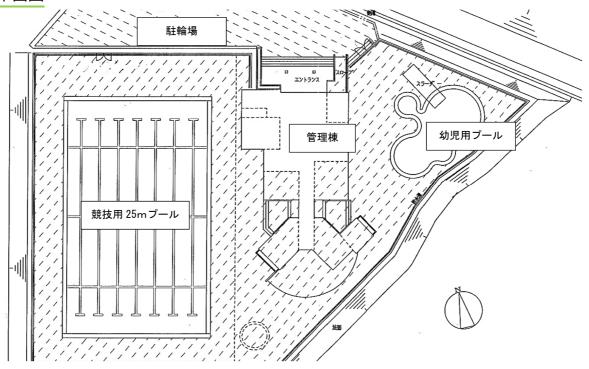
◆施設平面図

施設等の状況	
a)管理棟	・トイレの壁がボロボロ剥がれる
	・通路の扉の取り付けが悪く開かない
	・男子更衣室の換気扇が古く稼働しない
	・ろ過ポンプの性能が悪くなっている
b)プール	・水槽:塗装が剥がれ、ケガする危険性がある
	・飛込み台:飛込み禁止のため、現在使われていない
	・目洗い場:現在、使われていない(経年劣化)
	・照明灯6基:夜間使用がないため不要(経年劣化)
	・プールサイド:ウレタンシートがめくれている箇所あり
	・外周フェンス:強風により傾いている

・当該プールは布部・比田・山佐小学校水泳授業の受け入れもしており、夏季の利用 者が多いため、今後は、国庫補助金等を活用しながらプール水槽等の改修を行い、 既存の機能を維持していきます。
