別紙2 様式1様式2  
橋梁名・所在地・管理者名等

橋梁名	路線名	所在地	起点側	緯度	35° 19 15.92285	橋梁ID
				経度	133° 15 0.78797	
宮の前橋 (フリガナ)ミヤマエハシ	日次横屋線	安来市伯太町日次843-2				
管理者名	定期点検実施年月日	路下条件	代替路の有無	自専道or一般道	緊急輸送道路	占用物件(名称)
安来市	2023.8.1	伯太川、、、

定期点検者 山陰開発コンサルタント(株)

定期点検調書 (その1) 橋梁諸元

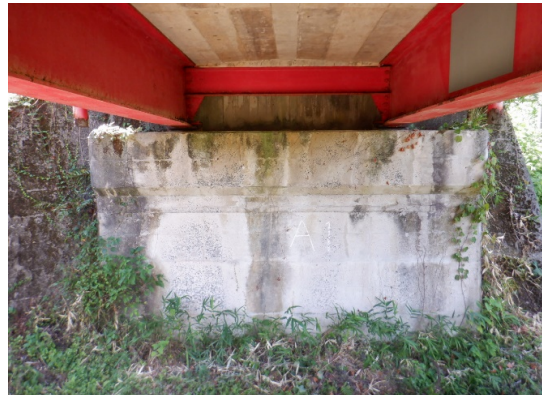
写真番号	7
部材名	橋台
部材番号	
損傷種類	
コメント 必記 A1橋台 全景

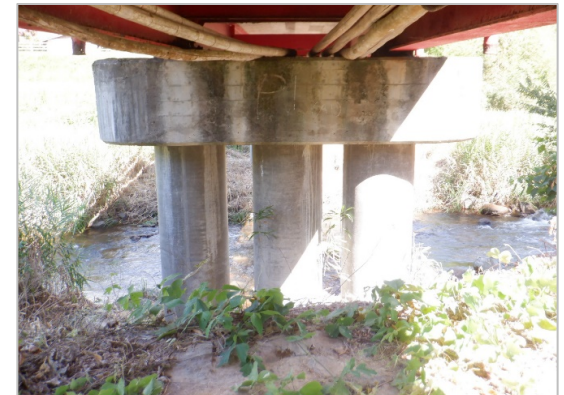
写真番号	8
部材名	橋脚
部材番号	
損傷種類	
コメント 必記 全景

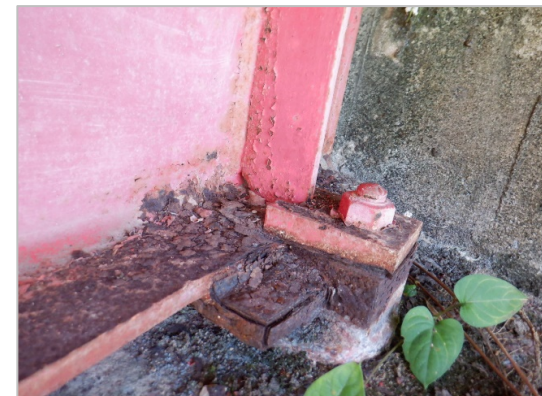
写真番号	10
部材名	支承
部材番号	
損傷種類	
コメント 必記	
A1側(G1)

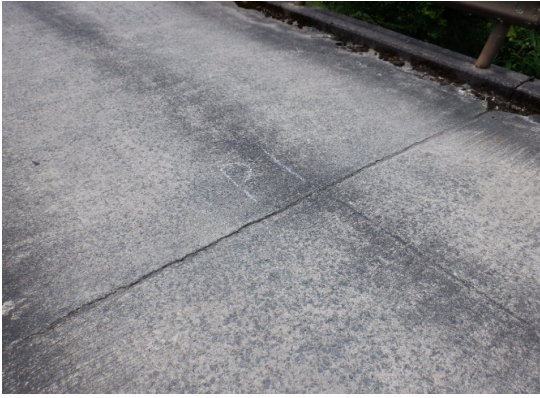
写真番号	21

部材名	伸縮装置		部材名	高欄・地覆	
部材番号			部材番号		
損傷種類			損傷種類		
コメント 必記 目地材の劣化			コメント 必記 状況

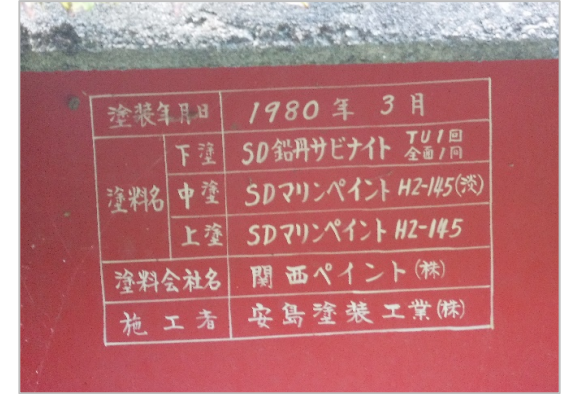
写真番号	26
部材名	橋名板
部材番号	
損傷種類	
コメント 必記	
塗歴板「1980年3月」

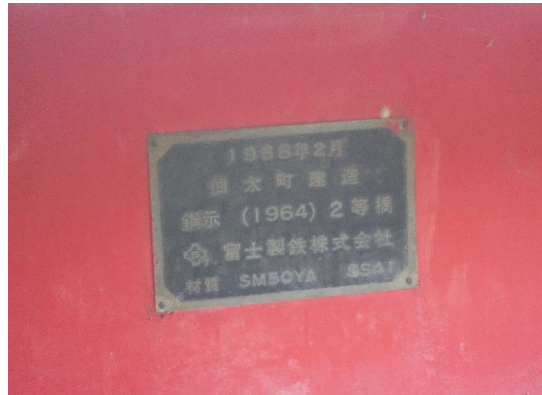
写真番号	27
部材名	橋名板
部材番号	
損傷種類	
コメント 必記	
塗歴板「道示(1964)2等橋」

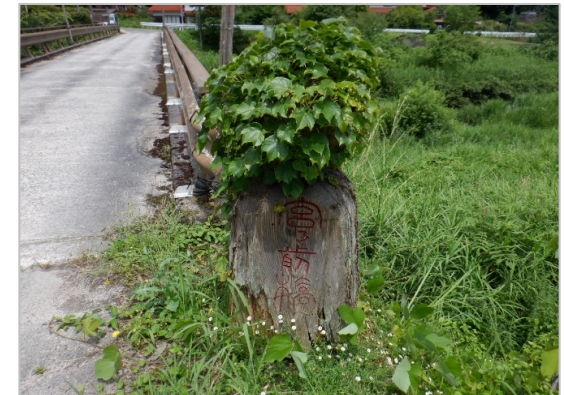
写真番号	28
部材名	橋名板
部材番号	
損傷種類	
コメント 必記	
橋名板「宮の前橋」

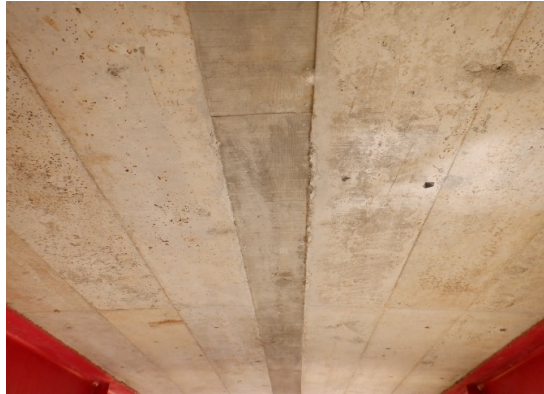
写真番号	33

部材名	床版		部材名	床版	
部材番号			部材番号		
損傷種類			損傷種類		
コメント 必記			コメント 必記	鉄筋露出	
下面状況					
写真番号	35

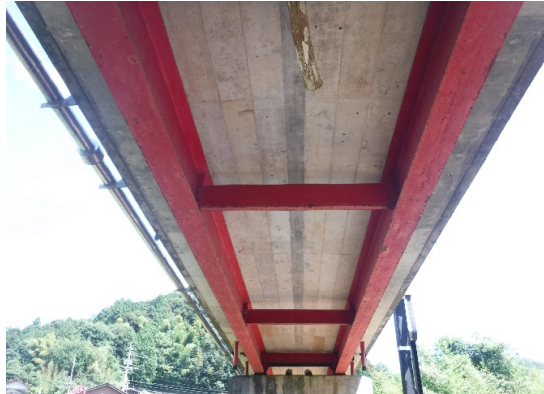
部材名	主桁		部材名	主桁	
部材番号			部材番号		
損傷種類			損傷種類		
コメント 必記			コメント 必記	腐食	
桁下全景

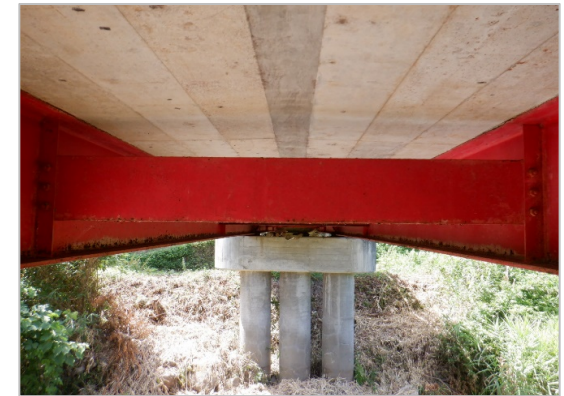
写真番号	40
部材名	横桁
部材番号	
損傷種類	
コメント 必記	
状況

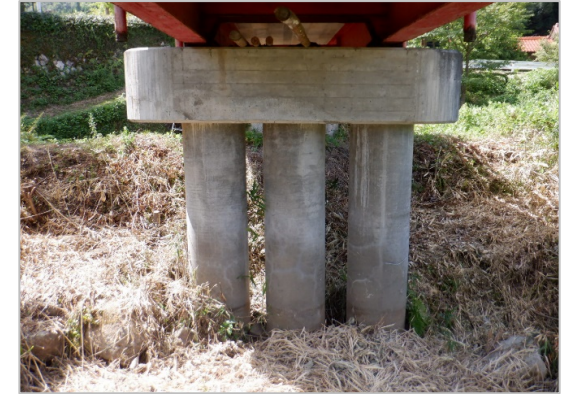
写真番号	42
部材名	橋脚
部材番号	
損傷種類	
コメント 必記	
P1 全景

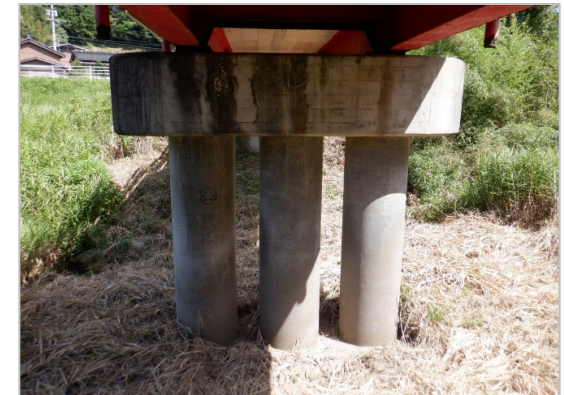
写真番号	44
部材名	橋脚
部材番号	
損傷種類	
コメント 必記	
P2 全景

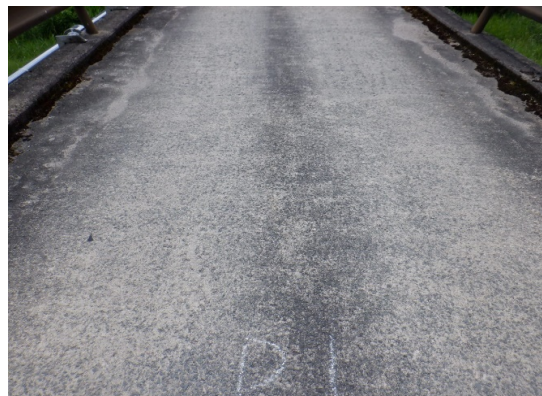
写真番号	53
部材名	舗装
部材番号	
損傷種類	
コメント 必記	
状況

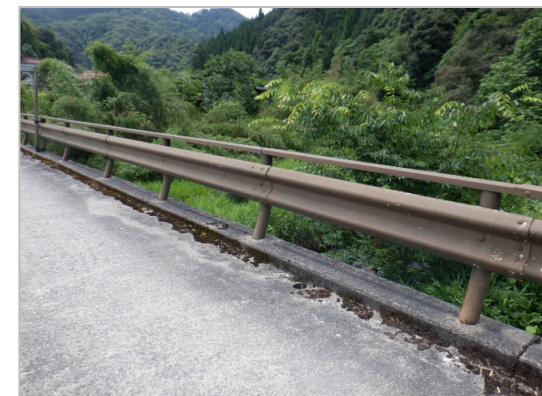
写真番号	56
部材名	高欄・地覆
部材番号	
損傷種類	
コメント 必記	
状況

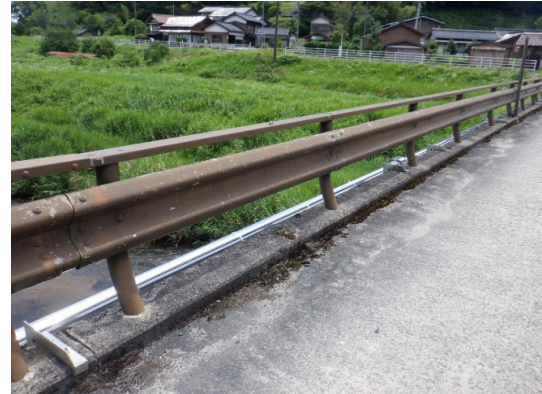
写真番号	57
部材名	高欄・地覆
部材番号	
損傷種類	
コメント 必記 状況

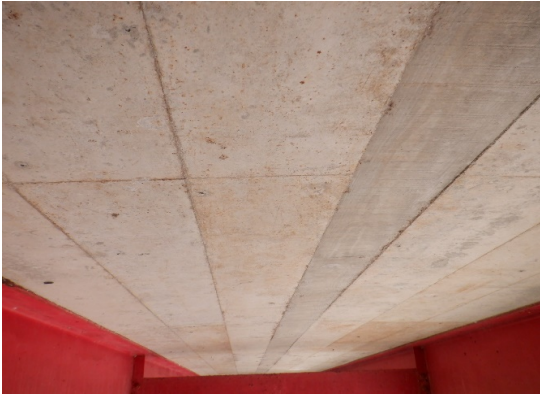
写真番号	65

部材名	床版		部材名	床版	
部材番号			部材番号		
損傷種類			損傷種類		
コメント 必記			コメント 必記	鉄筋露出	
下面状況

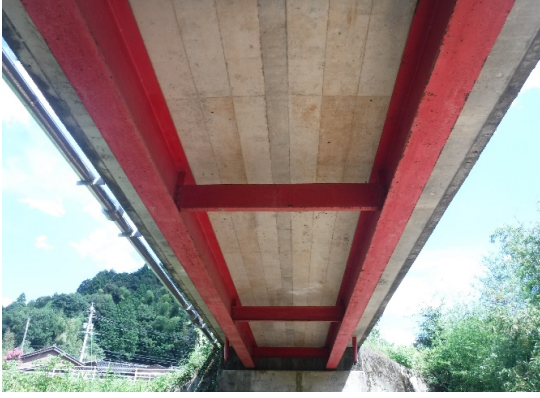
写真番号	67

部材名	判定区分 (-)	変状の種類 (以上の場合に記載)	備考 (写真番号、位置図等がわかるように記載)
上部構造	床版		
	主桁・主構	腐食	写真67-70、77-84
	横桁・主構以外	腐食	写真71-72
下部構造	橋台・橋脚		
支 承 部	支 承	腐食	写真77-84
	排水施設	腐食	写真91-92
そ の 他	伸縮装置	劣化、漏水	写真86-88
	高欄・地覆		
	路面・その他

写真番号	68	 
部材名	主桁		部材名	主桁	
部材番号			部材番号		
損傷種類			損傷種類		
コメント 必記			コメント 必記	腐食	
桁下全景

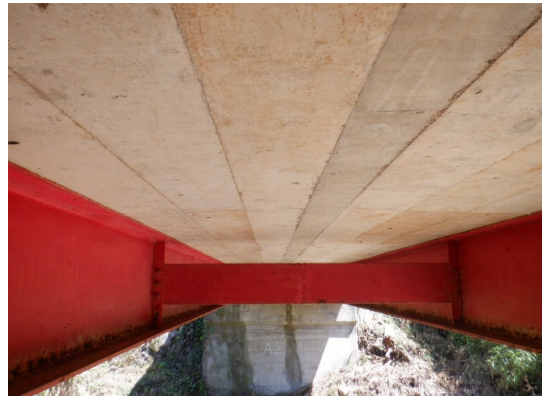
写真番号	71
部材名	横桁
部材番号	
損傷種類	
コメント 必記	
状況

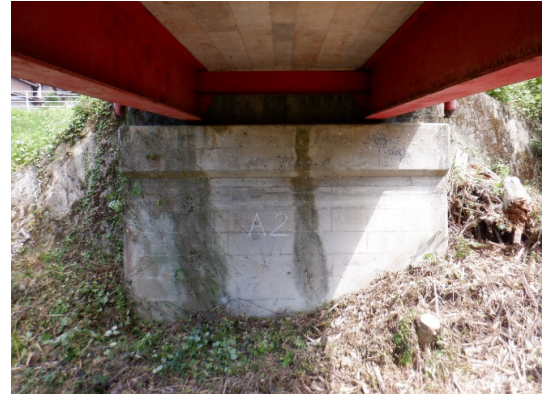
写真番号	73
部材名	橋台
部材番号	
損傷種類	
コメント 必記	
A2 橋台 全景

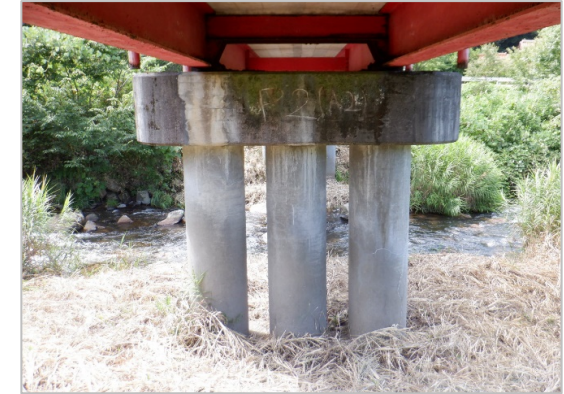
写真番号	74
部材名	橋脚
部材番号	
損傷種類	
コメント 必記	
P2 橋脚 全景

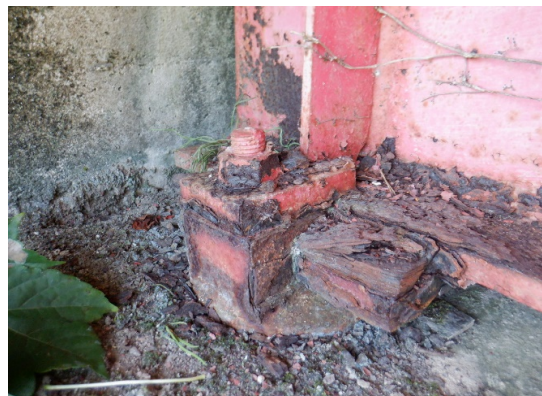
写真番号	81
部材名	支承
部材番号	
損傷種類	
コメント 必記	
A2側 (G1)

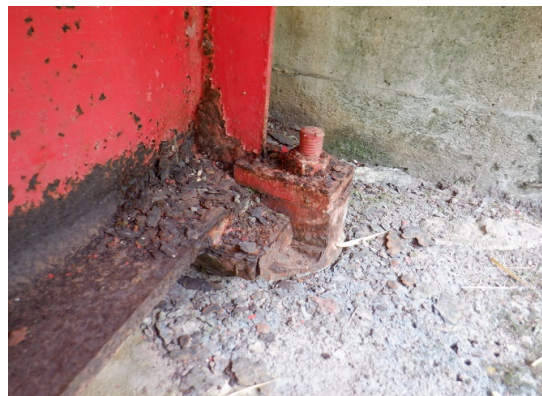
写真番号	83
部材名	支承
部材番号	
損傷種類	
コメント 必記	
A2側 (G2)

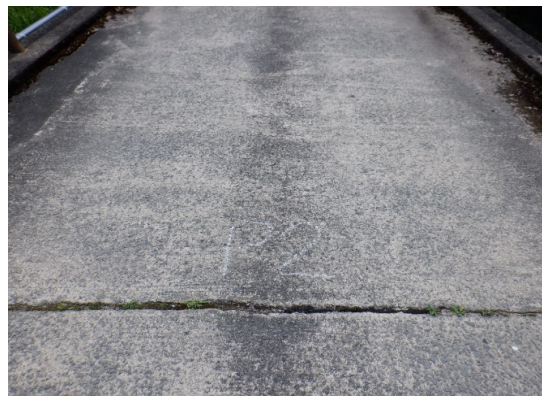
写真番号	85
部材名	舗装
部材番号	
損傷種類	
コメント 必記	
状況

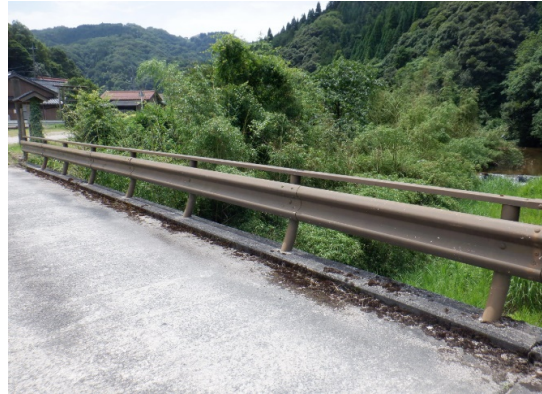
写真番号	89
部材名	高欄・地覆
部材番号	
損傷種類	
コメント 必記 状況（上流側）
